高合金耐熱鋼の溶接補修技術

Welding repair technology for high alloy heat resistant steels

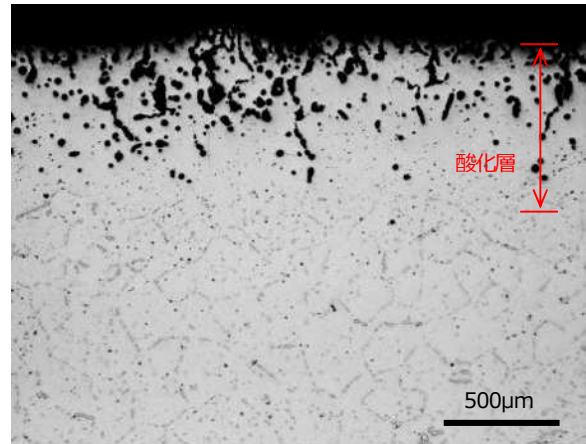
高温で長時間使用した輻射管および連絡管では、外面側および内面側に酸化層が発生する。図1に輻射管の外面側の断面マイクロ組織を示す²⁾。この酸化層が残存した状態で溶接を行うと溶接欠陥が発生しやすいため、酸化層を除去する必要がある。その際には被溶接部のみではなく、溶接の熱影響がおよぶ範囲も除去することが望ましい。これは被溶接部の周辺に酸化層が残存していると溶接後の浸透探傷試験で、その部分に指示模様が検出され、本来の目的とする熱影響部に割れが発生しているか否かを判定できなくなるためである。溶接前に既設管の酸化層が除去できたことを確認する方法としては浸透探傷試験および磁性検査がある。図2に酸化層の一部が残存したまま溶接を行い、溶接後の浸透探傷試験で亀甲状の指示模様が検出された事例を示す²⁾。指示模様が酸化層によるものであれば問題ないが、溶接によって発生した割れの可能性があるため、指示模様が検出された部分を研削して、再度浸透探傷試験を行い、指示模様がないことを確認する必要がある。

図1 輻射管の外面側の断面マイクロ組織

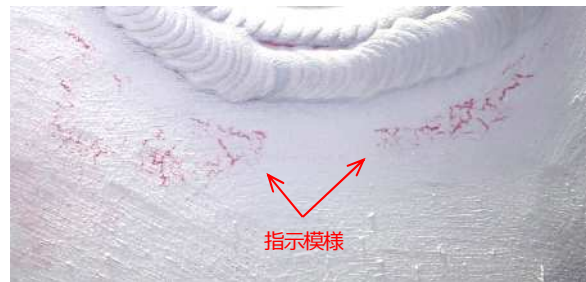
図2 輻射管の溶接後における浸透探傷試験の状況

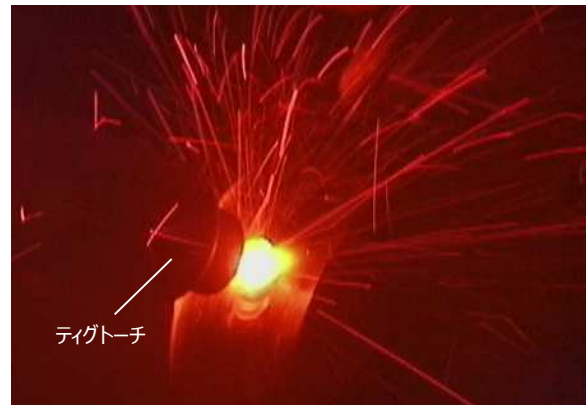
高温で長時間使用した輻射管では、外面側に窒化層が発生する可能性がある。窒化層が残存した状態で溶接を行うと、火花が発生するなど溶接欠陥が発生しやすいため、窒化層を除去する必要がある。図3に窒化層が残存した状態でビード・オン・プレートした際に火花が発生した状況を示す³⁾。溶接前に既設管の窒化層が除去できたことを確認する方法としては、ビード・オン・プレートおよび図4のような断面マクロ組織観察がある³⁾。

図3 窒化層が残存した状態でのビード・オン・プレート

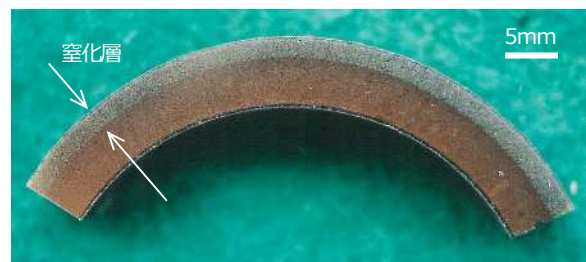
図4 窒化層を有する輻射管の断面マクロ組織

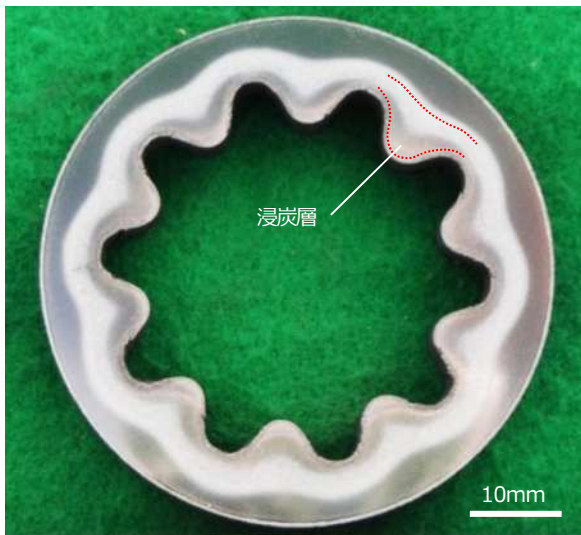
が厚く、浸炭層を除去した後の肉厚がMSW (Minimum Sound Wall thickness)を下回る場合は、既設管の浸炭が軽微なところまで更新範囲を広げる必要がある。しかしながら、材料の在庫などの問題から更新範囲を広げられない場合がある。図5に浸炭した輻射管の断面マクロ組織を示す。内面側の白色部がおおよそその浸炭層で、酸化層と浸炭層を

図 5 浸炭した輻射管の断面マクロ組織

除去した後の肉厚が MSW を下回るため、バタリング溶接によって肉厚を確保する必要がある。図 6 に外面バタリング法の要領を示す。浸炭層を除去するために既設管の内面側を研削することから、バタリング溶接を内面側にする方法も考えられるが、その方法ではバタリング溶接と浸炭層の境界付近で割れが発生する。また、浸炭層を除去する前に外面バタリング溶接を行うと、内面側の浸炭層で割れが発生する。これらのことから、内面側の浸炭層を除去した後には外面バタリング溶接を行う必要がある。

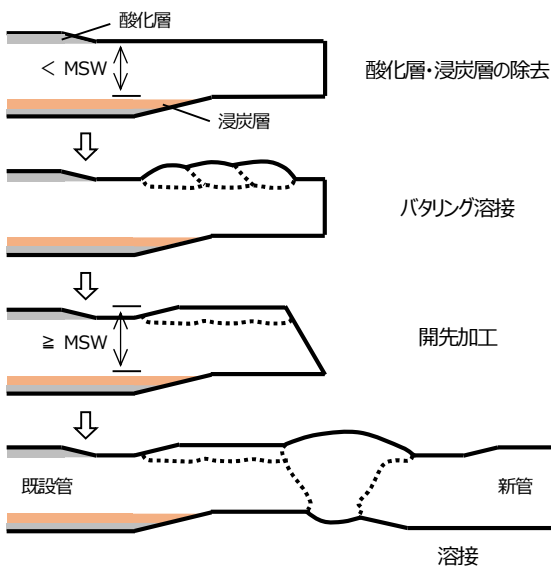
図 6 外面バタリング法の要領

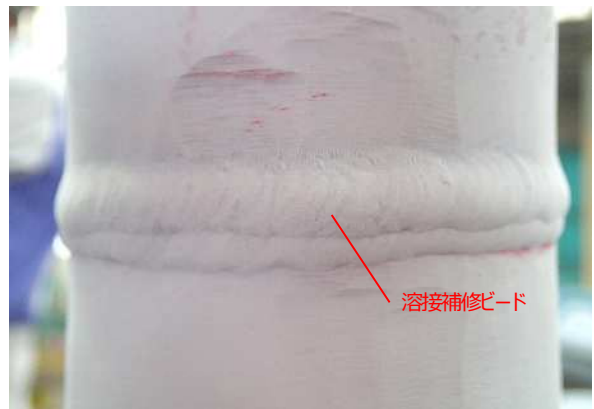
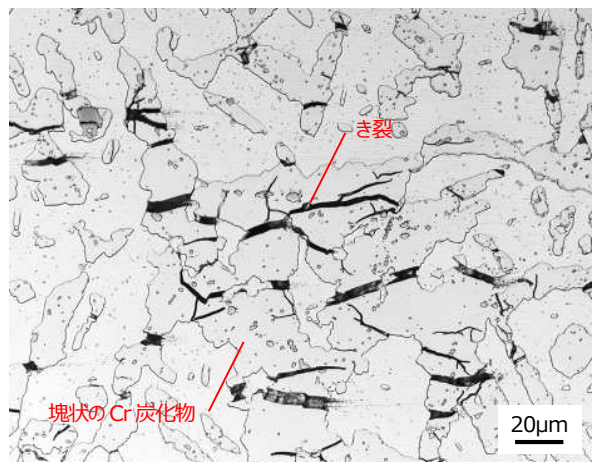
図 7 連絡管の外面側の溶接補修試験

確認する必要がある。図 7 に溶接止端部の割れを想定して母材部分の周方向に溝状の加工を行い、溶接補修試験を行った事例を示す²⁾。溶接補修後の浸透探傷試験では指示模様は検出されていないが、溶接補修ビード下の浸炭層の断面マイクロ組織観察では塊状に析出した Cr 炭化物に無数のき裂が確認された。これらのき裂は浸炭によって析出した塊状の Cr 炭化物に溶接の熱応力が加わったことで発生したものと推測された。この結果から、ここでは溶接止端部の割れを除去して溶接補修を行うことはできないと判断し、部分更新による溶接補修を適用した。

(a) 溶接後の浸透探傷試験の状況

(b) 溶接補修ビード下の浸炭層の断面マイクロ組織

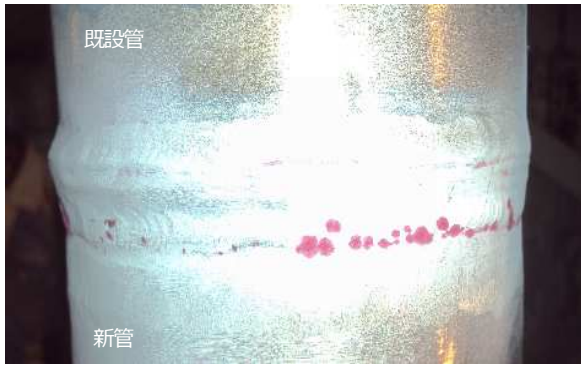
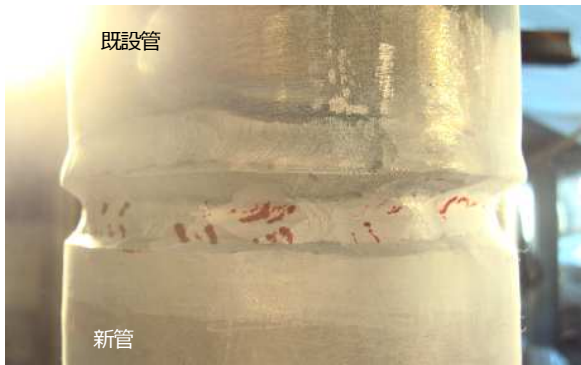
図8 連絡管の溶接後における浸透探傷試験の状況

高温で長時間使用した連絡管と新管の溶接において、溶加棒に Ni-Cr-Co-Mo 合金である 617 を用いたところ、24 か所のうち 1 か所のみで溶接金属に割れがみられた。図 8 にその状況を示す。割れは溶接金属の新管側にみられ、割れを除去して再び溶接を行っても同様の割れがみられた。割

(a) 最初の溶接で発生した割れ

(b) 2回目の溶接で発生した割れ

それは、その発生位置から母材の希釈にともなう凝固割れと推測された。そして、割れが発生した短管および割れが発生しなかった短管に、617 および母材の共金となる溶加棒で溶接を行ったところ、割れがみられたのは、割れが発生した母材と溶加棒が617の組合せのみであった。この割れの対策としては、溶加棒を617ではなく母材の共金にすることが有効であった。このように母材の希釈の影響によって凝固割れが発生する場合は使用した溶加棒とは異なる組成のものに変更すると凝固割れが発生しなくなる場合がある。

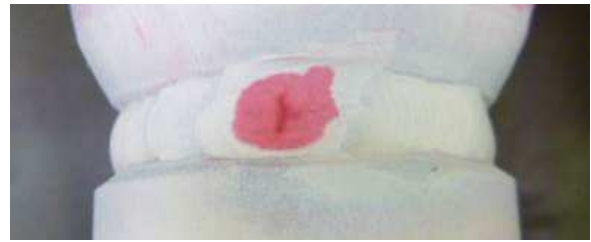
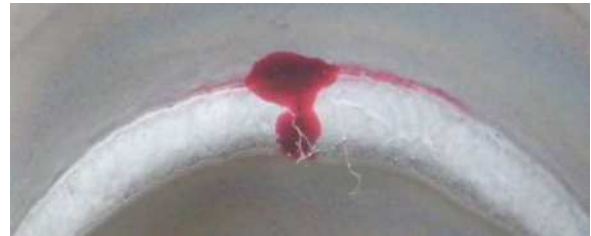
図9 輻射管の溶接時に発生した横割れの状況

輻射管および連絡管の新管同士の溶接において、溶加棒に Ni-Cr-Co-Mo 合金である617を用いた際に初層の裏波ビードのつなぎ部に横割れが発生する場合がある。図9に輻射管の溶接時に発生した横割れの状況を示す⁴⁾。横割れは、初層のつなぎ部の内面側に多くみられ、低融点元素などが偏析したデンドライト境界に沿って進展していることから、溶接金属が凝固する際に発生する熱収縮応力が完全に凝固していないデンドライト境界に負荷されて発生する凝固割れと推定された⁴⁾。この凝固割れの対策としては、溶加棒を617ではなく母材の共金にすること、およびそれに加え

(a) 外面側の横割れ

(b) 内面側の横割れ

て部分バタリング法を適用することが有効であった⁴⁾。図10に部分バタリング法の要領を示す。初層のつなぎ部となる開先部をバタリングによる溶接金属に置き換えることで、

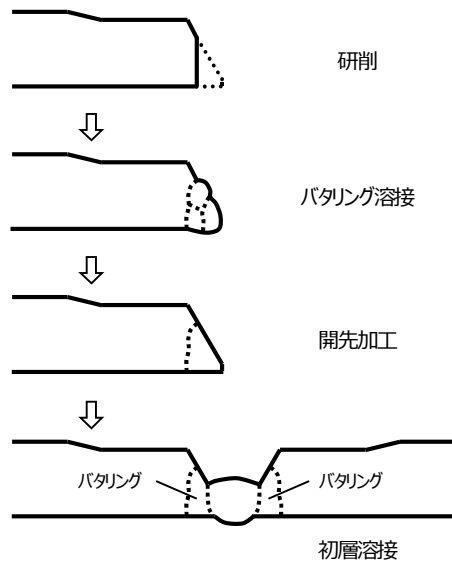
図10 部分バタリング法の要領

初層のつなぎ部での母材の希釈を低下させる方法である。なお、初層のつなぎ部が1か所の場合は部分バタリング法を適用する部位も1か所でよい。

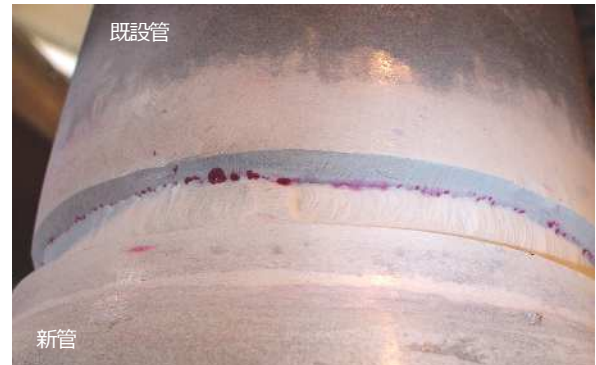
高温で長時間使用した連絡管と新管の溶接では、後述する延性低下割れはほとんど発生しないが、図11に示すような溶接止端部に微細な割れが発生する場合がある³⁾。微細な割れは初層溶接の既設側の溶接止端部に多数検出され、それらを除去しても、内部から別の割れが検出されるため、割れを除去して溶接することはできない。これらは溶接によってボンド部近傍の熱影響部に発生した液化割れと推測された⁵⁾。対策としては、溶接前に固溶化熱処理(1150°C-1h)を行うことで液化割れを防止できる。実プラントでは溶接前に固溶化熱処理を行うようにしてから、液化割れが発生する確率は5%未満になった。

図11 連絡管の溶接後における浸透探傷試験の状況

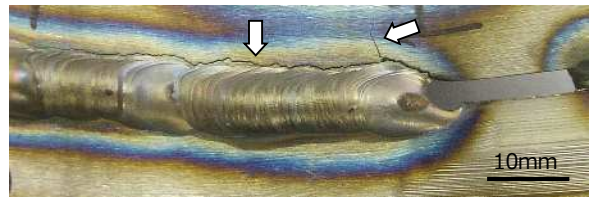
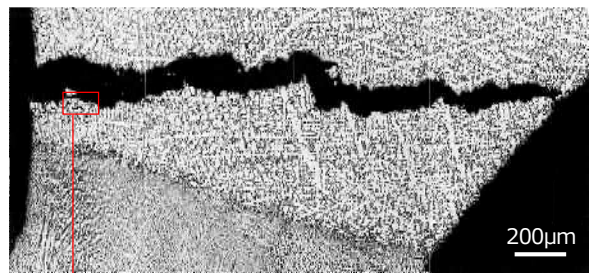
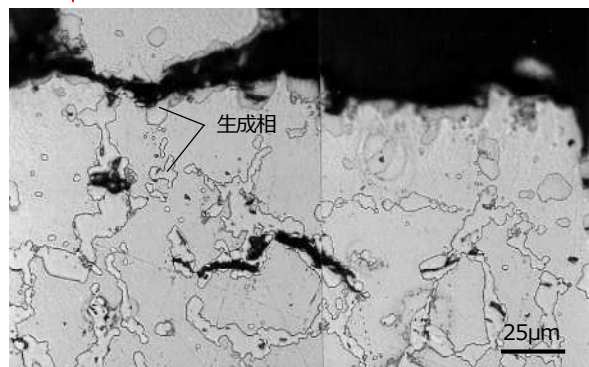
図12 輻射管の延性低下割れの再現試験

高温で長時間使用した輻射管と新管の溶接では、輻射管の経年変化の影響によって延性低下割れが発生する場合がある。図12に延性低下割れの再現試験の状況を示す。延性低下割れは初層溶接時の溶接を停止した際に発生する場合が多く、割れは裏波ビードの止端部に沿って進展している³⁾。対策としては、既設管の性能を回復させる固溶化熱処理法、ならびに溶接時の軸方向の拘束を低減する圧縮応力負荷法および短管挿入法がある。しかしながら、これらの対策を行っても、Niを43~45mass%含有した耐熱鋳鋼で延性低下割れ感受性の高い既設管では延性低下割れが発生する場合がある。そこで、延性低下割れの防止策として、固溶化熱処理法の条件を見直した場合の検証結果および新たに考案した内面バタリング法を示す。

(a) 延性低下割れの発生位置(内面側)

(b) 断面マイクロ組織

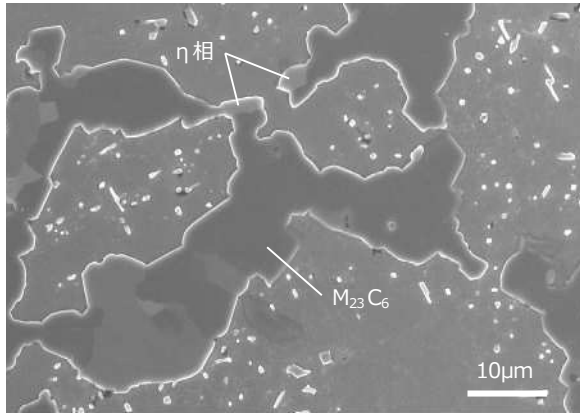
延性低下割れは図12に示すように生成相に沿って進展することから、固溶化熱処理の保持温度と保持時間を増加させた場合に生成相の面積率がどのように変化するかを検証した。生成相には図13に示すように $M_{23}C_6$ と η 相がある⁶⁾。図14に生成相の面積率におよぼす固溶化熱処理の影響を示す⁶⁾。 $M_{23}C_6$ の面積率はLMP(Larson-Miller Parameter)が30.0までほぼ一定で、それ以上では増加傾向を示し、 η 相の面積率はLMPの増加とともに減少傾向を示した。次に固溶化熱処理によって高温での延性がどの程度回復するかを検証した。試験温度が500°C付近でもっとも延性の回

図 13 長時間使用した輻射管の断面 SEM 像

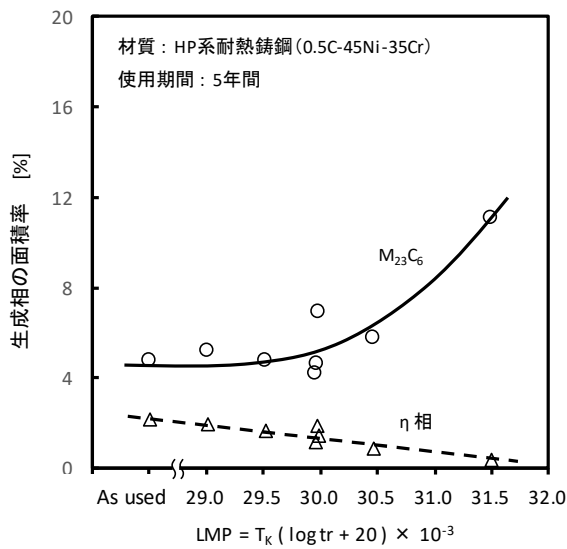
図 14 生成相の面積率におよぼす固溶化熱処理の影響

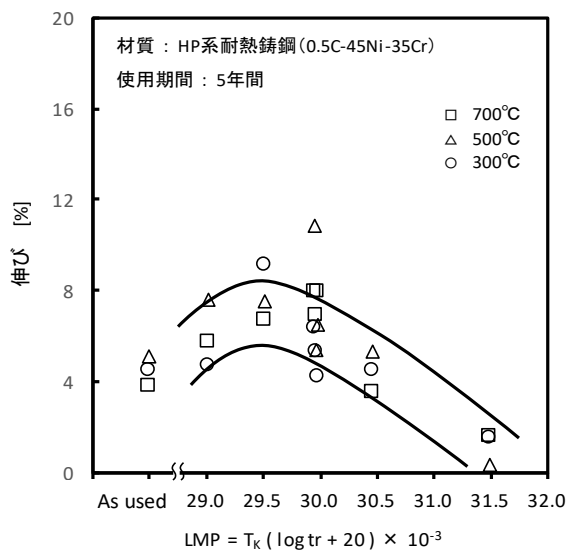
復を評価しやすいことから⁷⁾、高温引張試験の試験温度を300、500および700°Cの3条件とした。図15に延性におよぼす固溶化熱処理の影響を示す⁶⁾。延性はLMPが29.5~30.0でやや増加傾向を、それ以上では減少傾向を示した。延性がやや増加したのは断面マイクロ組織観察の結果からネットワーク状の生成相が分断されたことによると推測された。そして、これらの結果などを参考に固溶化熱処理の条件を1190°C-3hと1250°C-1hとし⁷⁾、再現試験を行ったがいずれも延性低下割れを防止することはできなかった。

図 15 延性におよぼす固溶化熱処理の影響

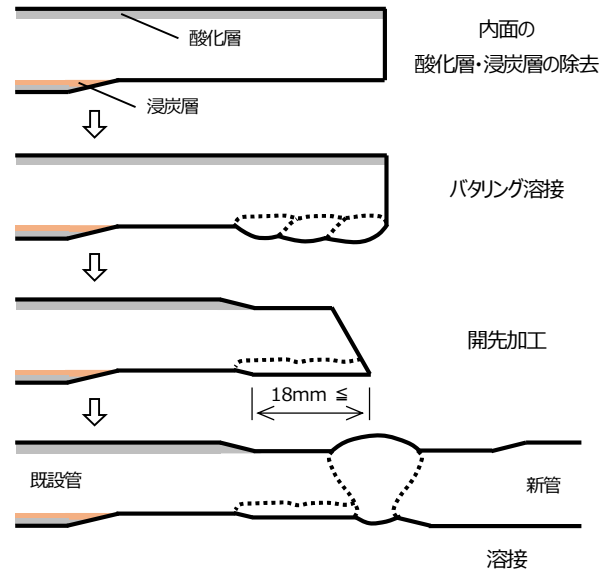
図 16 内面バタリング法の要領

内面バタリング法は、延性低下割れが発生しやすい開先内面を延性が比較的良好な溶接金属に置き換えることで、延性低下割れを防止する方法である。図16に内面バタリング法の要領を示す。内面バタリング法でバタリング幅を10mm未満とした場合は、開先部に発生する延性低下割れを防止できたが、図17に示すような内面のバタリング溶接止端部に割れが発生する可能性があることから、バタリング幅を18mm以上にする必要がある^{3,6)}。

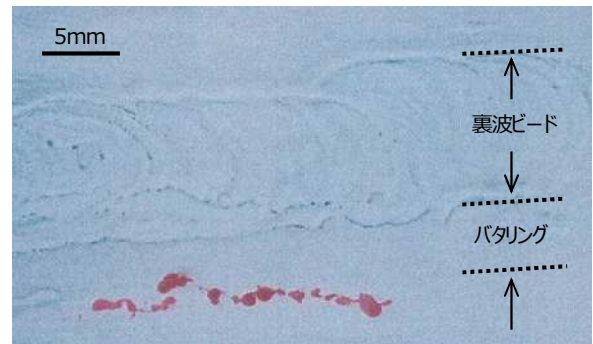
図 17 内面のバタリング溶接止端部に発生した割れ
