診断・解析技術を駆使した回転機械の最適整備

劉 信芳（技術本部 技術部）

石岡 諭（第一事業本部 大阪事業所）

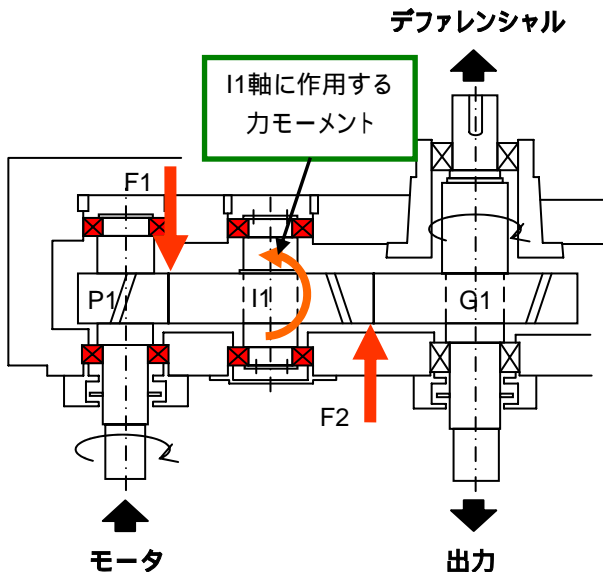
図2 駆動側歯車かみ合い力作用状況

動力入力歯車 P1, 中間軸歯車 I1, 動力出力歯車 G1 はいずれも、ヘリカルギヤ(はす歯)である。三つの歯車のかみ合いにより図 2 に示すような軸方向の力 F_1, F_2 が歯車 I1 軸に働くため、I1 軸に図 2 に示すような力モーメントが作用することがわかる。

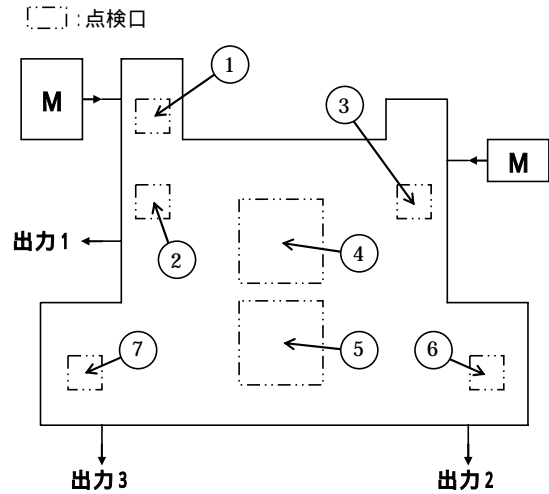
図3 ケーシング上部振動測定点

ケーシング上部点検口付近の振動測定結果(表6)より、振動速度 Lo はケーシングの中央部にある測定点 1, 2 が一番高く、その値は 4.05 mm/s, 3.26 mm/s となっている。これは異常振動源によりケーシングのこの部分の共振が発生しているものと考えられる。測定点 1 の振動速度 Lo は 1.16mm/s で一番小さい。振動加速度 Md は測定点 2 が 38.6m/s² と大きく、その反対側の測定点 4 が 13.1m/s² で最小である。振動加速度 Hi は測定点 1, 2 がそれぞれ 0.92 m/s², 0.91 m/s² と大きく、測定点 7 が 0.24 m/s² で最小である。

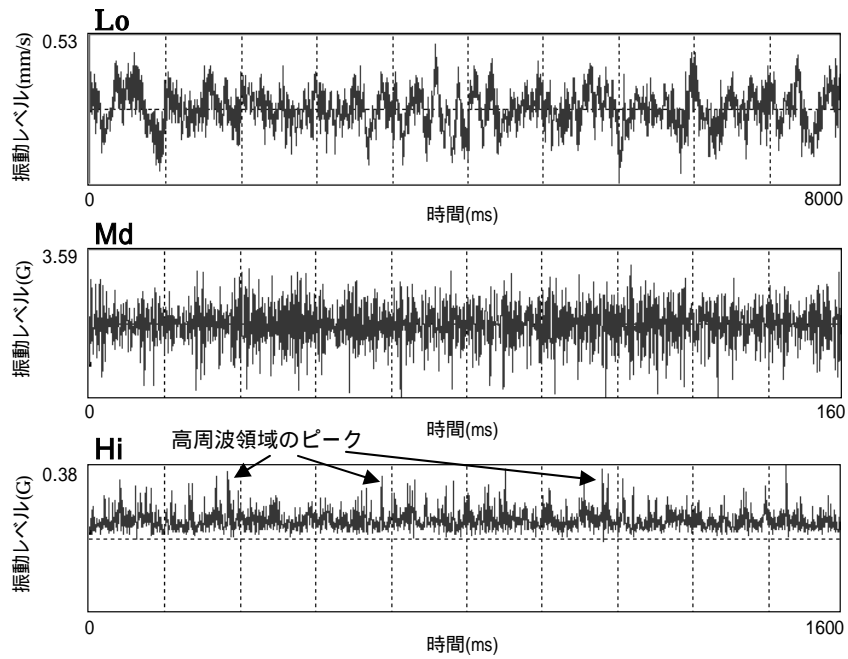
図4 P1 モータ側軸受けの水平方向の時系列波形

図4よりP1軸の軸受け部の振動速度波形(Lo)、振動加速度波形(Md)では顕著な特徴が見られないが、包絡線処理した高周波領域の振動加速度波形(Hi)ではピークが現れている。図5より中間周波数領域の振動加速度スペクトルMdでは表2に示す駆動側歯車のかみ合い周波数336Hzとその高調波の位置にピークとサイドバンドが確認できる。高周波領域の振動加速度スペクトルでは表4に示すP1軸受けの外輪傷のパス周波数92.3Hzとその2~5倍の高調波でピークが確認できる。図6よりG6軸の軸受け部の水平方向の低周波領域Loの振動スペクトルと中間周波領域Mdの振動スペクトルでは特に異常なピークは見られないが、包絡線処理した高周波領域Hiの振動スペクトルでは表1に示すG6軸の回転周波数1.58Hzのところにピークが現れている。また、その高調波を確認でき、特に4倍の高調波が一番高く現れている。さらに、ここには示していないが、G6軸の軸方向の高周波領域Hiの振動スペクトルにも同じ状況が見られる。

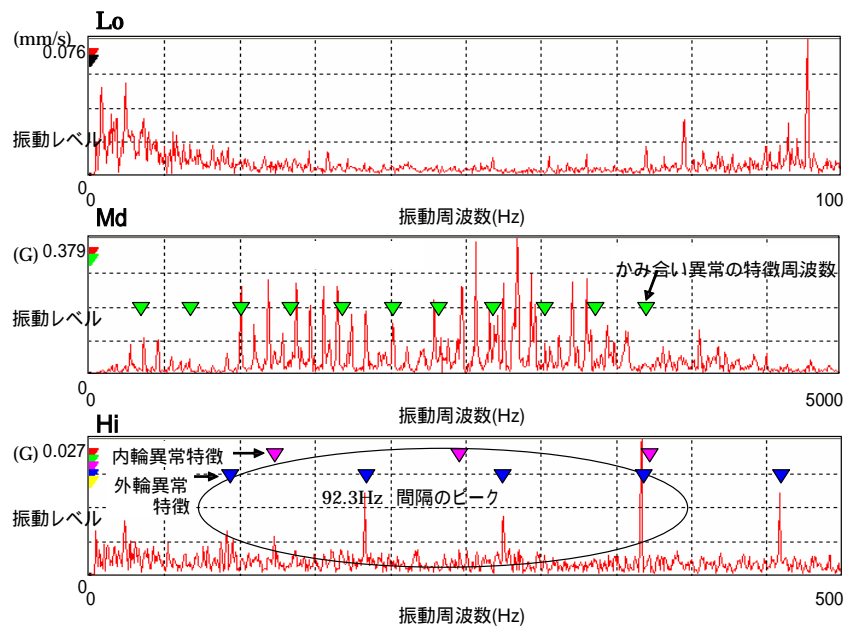
図5 P1 モータ側軸受けの水平方向の振動スペクトル

- (1) 今回の異常振動(異常音)の発生源は、歯車列P1, I1, G1にあると推定する。
- (2) P1モータ側軸受けは外輪異常があると推定し、P1反モータ側軸受けも異常と診断する。
- (3) I1歯車はP1歯車、G1歯車とかみ合い異常が発生していると推定する。
- (4) 振動発生経緯として、歯のねじれにより働くスラスト力によりI1軸受けに偏摩耗が発生し軸が傾き、歯当たり不良を起こしたと推定する。
- (5) G6軸の軸受け部に異常振動の兆候が現れているため、歯車G6と歯車P6とのかみ合い状況が悪くなったと考えられる。

- (1) P1, I1軸の両側軸受け取り替えを行い、軸受け取り替え後の遊びは0.18mm, 0.14mmとなった。整備後のP1, I1軸スラストの測定結果を表8に示す。
- (2) P1-I1, I1-G1, P6-G6, P7-G7のバックラッシを表9に示す。P1, I1, G1の歯車には摩耗傷があったが、整備後に段差もなく歯当たりも良好であったため継続使用可能とした。
- (3) P6, G6歯車の整備について、お客様およびメーカーと打ち合わせした結果、現状のままを使い、次回整備のときに交換することとなった。その他の測定・点検結果に異常は見られなかった。
