大型定期検査・回転機械保全工事への取り組み

2.1 事例1：スチームタービン仕切板の割れ

2.2 事例2：ブロワのアンバランス

2.3 事例3：ファンインペラのボス部割れ

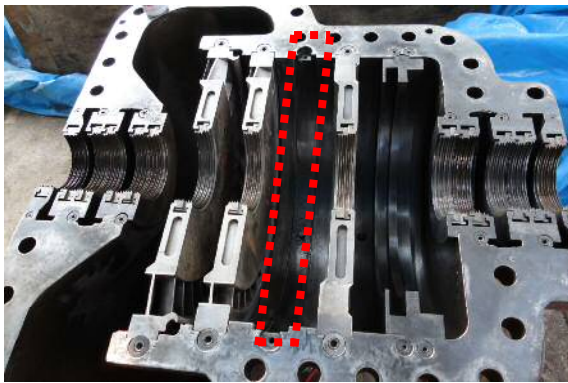
図2 上半ケーシングの内側の状況

第3段上側仕切板の出口側ノズル部にMT検査で割れ状のきず（以下、割れという）を発見した。図2に上半ケーシングの内側の状況を示す。赤い破線で囲んだ部分が第3段上側仕切板の取り付け位置である。第3段上側仕切板のMT検査で検出された割れを図3に、その割れを拡大したものを図4に示す。

お客様およびメーカーの基準では4mm以上の割れは使用不可となっている。この仕切板の割れ箇所はシール部分ではなく、蒸気が通過する部分である。そのまま使用した場合、割れが進行し仕切板端部まで到達することが推測されるが、破断するとは考えにくい。ただし、仕切板の材質がFC材（鋳鉄）のため、現場補修で削ることによって割れが進行したり、削った箇所に蒸気の渦巻きが発生し、流れに悪影響を及ぼす恐れが考えられた。そのため、仕切板の耐久性に問題がなく、溶接補修が可能なSB材（ボイラ、

圧力容器炭素鋼板) への変更を提案し、実施した。

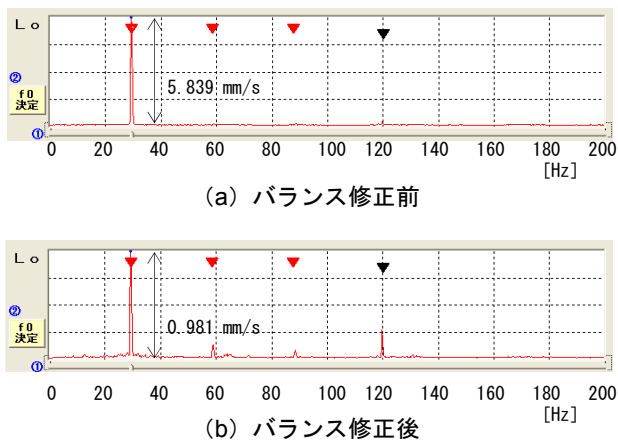
図6 測定箇所③ブロワ反駆動側 振動 FFT 波形

測定箇所③ブロウ反駆動側水平方向のバランス修正前の振動 FFT 波形を図6(a)に、バランス修正後の振動 FFT

波形を図6(b)に示す。

この場合は回転周波数の29.5Hzでピークがあり、アンバランスの傾向にある。この両者を比較するとバランス修正前には5.839mm/sあったアンバランスによる振動スペクトルが、バランス修正によって0.981mm/sまで低下できたことがわかる。

修正が必要と判断した。このブロウには予備機が無いため、2011年度の定検までは定期的な振動診断による傾向管理を行いながら、2011年度の定検時に軸受部の分解点検を含めインペラのバランス修正を実施した。

このブロワは2005年度定検で機器一式を更新したものであるが運転から2年経過後に異音が発生しており、2008年度の定検でインペラのダスト付着によるバランス修正を実施している。2008年のインペラのバランス修正後2年4ヶ月で再度異音が発生しているため、次回からこのブロワについては2年ごとの定期点検実施を提案した。

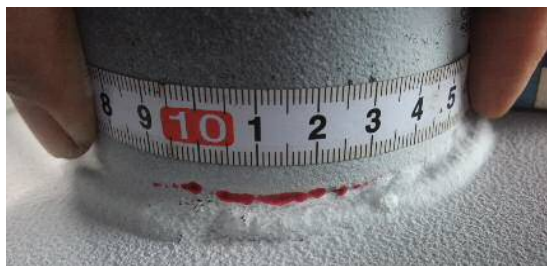
図8 低圧側インペラのボス部溶接線(止端部の割れPT)

検査をした結果、低圧側インペラのボス部側溶接止端部に長さ約45mmの割れが発見された。その状況を図8に示す。お客様の基準では4mm以上の割れは使用不可であるため、溶接補修を実施し、PT再検査を行った結果にて合格と判断した。補修後のPT検査の状況を図9に示す。

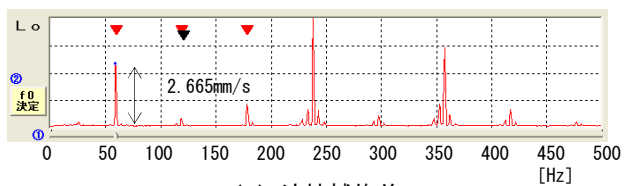
(a) 溶接補修前

測定箇所②高圧側水平方向の溶接補修前の振動FFT波形を図10(a)に、溶接補修後のFFT波形を図10(b)に示す。

図10について説明すると、縦軸は振動速度のスペクトル、横軸は周波数が最大500Hzまでを表示している。この場合は回転周波数の59.375Hzでピークがあり、アンバランスの傾向にある。この両者を比較すると速度レベルが2.665mm/sから0.692mm/sに低下しており、良好なレベルとなったことがわかる。

今回はインペラのバランス修正を予定していたが、インペラのボス部の溶接補修により高圧側の速度が大きく低下し良好な状態に改善した。そのため、インペラのバランス修正を実施する必要が無くなり、工期短縮に繋がった。

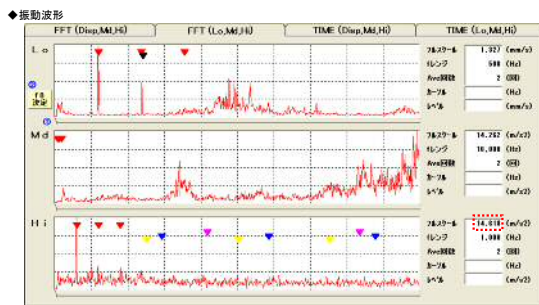
図12 振動測定結果報告書の一例

◆考察
ポンプ駆動側の振動値が危険値に達しており、軸受の磨耗劣化が進行していると思われる。
ポンプの分解整備を推奨する
