高経年化回転機械の劣化調査ならびに長寿命化対策

劉 信 芳（技術本部 技術部）
猪熊 康弘（技術本部 技術部）

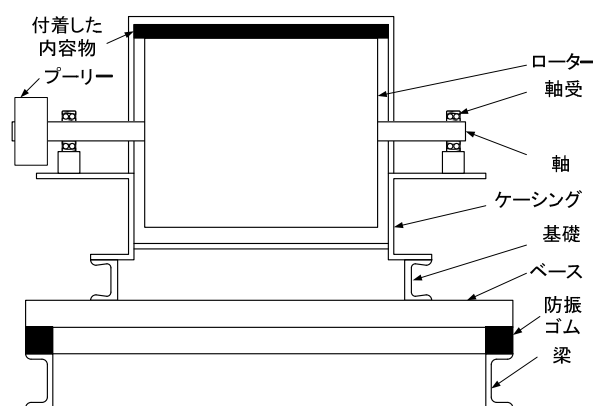
図 1 対象機器の構造と設置状況

対象機器は図 1 に示すように、ベルト駆動で、作業ローターは両側の自動調心軸受に支えられ、軸受のハウジングは半割・全閉式である。駆動モーターと対象機器は共通のベースの上に設置され、ベースと梁との間に防振ゴムが 4 本挿入されていた。その防振ゴムには経年劣化、または荷重の違いにより不均一の変形が発生していることが目視で確認できた。また、通常運転中に対象機器周辺で高い振動が発生していた。

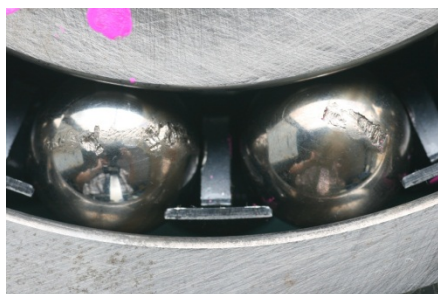
図2 ボールの損傷状況

ボールの損傷状況を図2に、外輪の損傷状況を図3に示す。ボールおよび外輪ともに表面の一部に剥離が認められた。そこでこれらの剥離の原因を調査するため、剥離部を走査型電子顕微鏡（以下、SEM という）で観察した。ボール剥離部のSEM観察結果の一例を図4に示す。同図a部

とb部のSEM写真を見ると、いずれも転がり疲労特有の「シェルマーク」が観察された。そのため、これらの表面剥離は面圧が過大であったことによる転がり疲労と断定した。

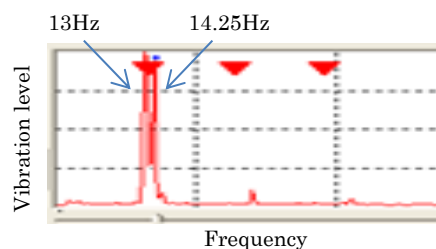
図7 2号機反駆動側H方向振動速度スペクトル拡大

V方向の振動速度スペクトルを示す。また、2号機振動速度スペクトルの回転周波数付近を拡大したものを図7に示す。図7より回転周波数の近くに2本のピークがほぼ同じ高さで立っており、これは、式(4)、(5)の二つの調和振動が存在し、さらにその二つの調和振動の振動数は13Hzと14.25Hzで、式(7)を満足するため、「うなり」現象が発生したと考えられる。この14.25Hzの振動数は2号機の回転周波数で、13Hzの振動数はまわりの機器の回転周波数である。

この「うなり」現象をなくすためには、二つの対策がある。一つ目は二つの振動源の振動レベルを小さくし、互いに影響し合わないように制御する。二つ目は二つの振動源の振動数をずらして、式(7)を満足しないように制御するというものである。

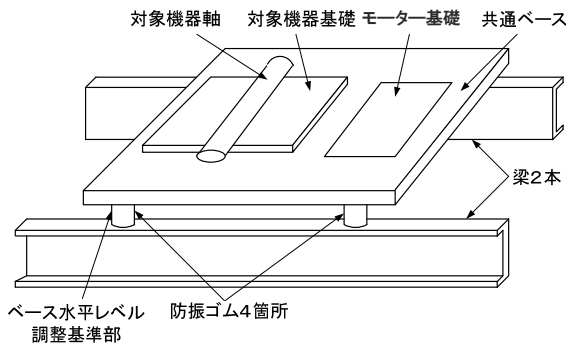
図8 対象機器と駆動モーターの設置状況

振動の計測結果から対象機器部と駆動モーター部の振動速度は共に高く、ほぼ同じレベルにあった。また、振動速度スペクトルから対象機器部と駆動モーター部の特徴もほぼ同じであったため、機器とモーターには共通の問題が存在すると考えられる。さらに、現場調査時に機器とモーターを設置した共通ベースと梁との間にある4本の防振ゴムの高さが違うことを目視で確認できた。これらの結果に基づき、図8に示す共通ベースに変形が発生していることにより、その上に設置した対象機器と駆動モーターのケーシングに変形をもたらした。さらに、対象機器軸およびモーター軸は曲がりおよびミスアライメント状態になるため、対象機器と駆動モーターに高い振動が出る原因の一つであると推定した。この高い振動はさらに「うなり」現象になり、振動の振幅は2倍に増幅され、軸受には周期的に大きな荷重がかかっていた。

- ① 共通ベースの水平レベル調整
- ② 対象機器と駆動モーター基礎の水平レベル調整
- ③ 対象機器両側軸受ハウジングのセンターリング
- ④ 図9に赤色で示す簡単な専用治具を製作し、軸受ハウジングの上半部の代りに軸受を押さえ、ローターと軸受セットを組み込んだ後、ダイヤルゲージで軸受と軸とのアライメントを確認する。
- ⑤ 突発故障による片側軸受交換時の左右軸受ハウジングのセンターリング確認および軸受と軸のアライメント確認

まず、共通ベースの水平レベル調整結果について、説明する。図8に示す4本の防振ゴムの高さを計測した結果、一番高いものと一番低いものと差は5mmほどあった。一番高い防振ゴム部を「ベース水平レベル調整基準部」として、反時計回りで残り3本の防振ゴム部にそれぞれ5mm、4mm、2.5mmのシムを挿入することで、共通ベースの水平レベルは許容範囲に入った。
