# オーステナイト系ステンレス鋼における主な破壊と損傷の事例

## Major case studies of fractures and damage occurring in austenitic stainless steel

ここでは、産業分野におけるオーステナイト系ステンレス鋼製の圧力容器および配管に発生する主な破壊と損傷を解説するとともに、その事例を紹介する。

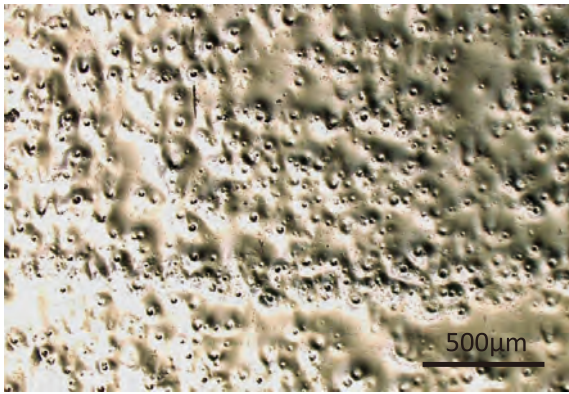
図1 白濁部のマイクロ스코ブ観察の状況

図 1 に白濁部のマイクロスコブ観察の状況を示す。白濁部には多数のあばたがみられ、それらは線状に連なって

電解研磨後にみられた白濁模様はCrおよびMoの偏析の影響によるものと推定された。当該材料は、1150℃に6分間加熱した後に急冷する条件で固溶化熱処理を行っていたが、その条件では偏析したCrおよびMoを再固溶させることができなかったと推測される。

電解研磨を行って使用する材料は、JIS G 0571などの腐食試験で偏析の程度に対する判定基準を定め、それに合

格したものを購入する必要がある。

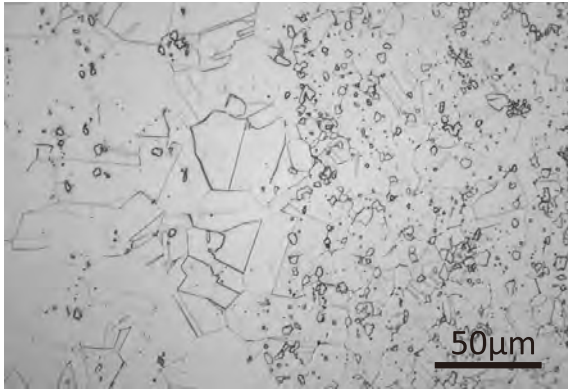
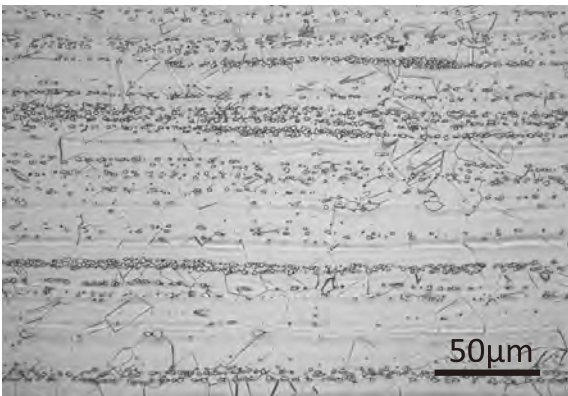
図2 白濁模様がみられた鋼板のマイクロ組織

いた。表面および断面マイクロ組織観察では図2に示すようにオーステナイト組織中に無数の析出物がみられ、それらは圧延方向に沿って帯状に連なっていた。その析出物は図3に示すようにエネルギー分散型X線分光法分析（以下はSEM-EDX分析と示す）でマトリックスに比べてCrおよびMoが濃化していることが明らかとなった。

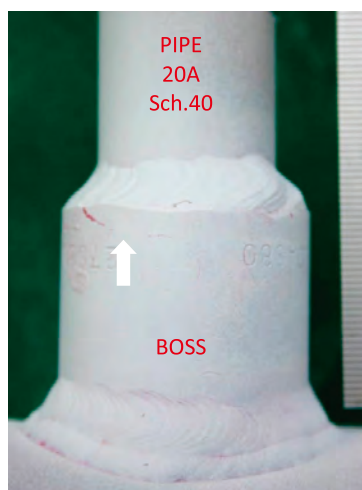
図4 漏えいした配管の浸透探傷試験の状況

新規に製作した SUS304 製の配管の気密試験を行ったところ、差込み溶接式ボスの溶接熱影響部に漏えいがみられた。

図4に漏えい部の浸透探傷試験の状況を示す。漏えい部にはき裂状の指示模様が検出された。断面マイクロ組織観察では図5に示すように溶接熱影響部に粒界き裂がみられた。破面の走査型電子顕微鏡観察（以下はSEM観察と示す）では全域に粒界破面（Rock-Candy Pattern）がみられ、外面近傍では図6に示すように粒界破面が溶融した様相を呈していた。溶接熱影響部に付着していた異物は図7に示すようにSEM-EDX分析でZnであることが明らかとなった。

当該損傷は、被溶接部に付着していた亜鉛が溶接入熱によって液化し、それが結晶粒界に侵入し粒界強度を低下させ、溶接にともなう引張応力と重畳して発生した亜鉛脆化割れと推定された。ここで、被溶接部に亜鉛が付着した原因を調査したところ、配管をプレファブする過程でバックシールドガスを遮断するために、亜鉛を含む防食テープを使用していたことが明らかとなった。

あることは古くから知られているが、亜鉛脆化割れの事例は後を絶たない。この事例のように副資材であってもその管理を怠ると亜鉛脆化割れの原因となり得る。施工者や関連業者に対して亜鉛脆化割れに関する教育を定期的に行い、オーステナイト系ステンレス鋼に亜鉛を接触させてはならないことを周知させる必要がある。

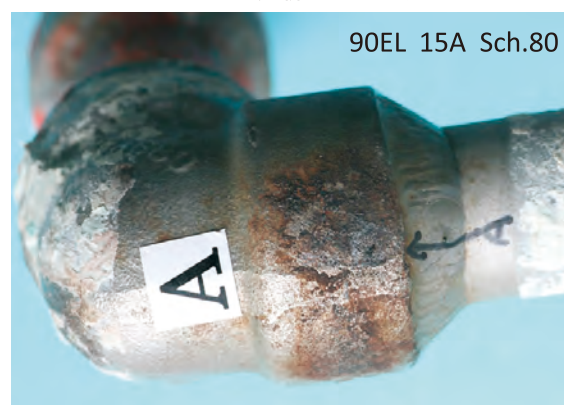
図8 漏えいした配管の外観

12 年間使用した SUS304 製の水素ガス供給配管において、差込み溶接式 90° エルボ（以下は 90EL と示す）に漏えいがみられた。漏えい部は 2 か所で、いずれも母材部

図8に漏えいがみられた配管の外観を示す。漏えい部の外面にはうろこ状の付着物がみられ、その付着物の蛍光 X 線スペクトル分析では高濃度の Cl と S が検出された。そして、付着物を除去した後の SEM 観察では図9に示すように蜂の巣状の腐食孔が多数みられた。漏えい部の断面ミクロ組織観察では図10に示すように外面側の小さなピットから内部に向かって腐食した様相がみられ、その腐食は鍛造時のメタルフローあるいは介在物に沿っていた。この介在物は SEM-EDX 分析で MnS と推測された。腐食速度は直線則で  $0.5\text{mm/y}$  となった。

当該損傷は、外面に付着し濃縮した塩化物イオンによって、90EL の不動態皮膜が破壊され、不動態皮膜の再生を阻害する MnS が活性溶解したことで発生した孔食と推定された。ここで、90EL の外面にみられたうろこ状の付着

物は管にもみられたが、その部分の腐食は軽微であった。すなわち、90EL に析出していた MnS が腐食速度を加速させた可能性が高いと推測される。

配管外面に塩化物イオンが濃縮しやすい環境下では孔食のみならず応力腐食割れが発生する可能性もある。このような環境下で使用する配管は、その外面を塗装する必要がある。

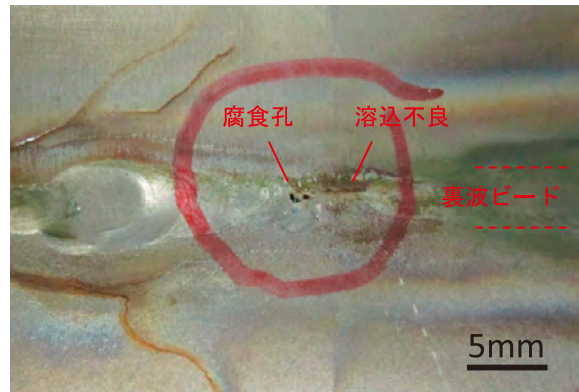
図11 漏えいした配管内面の状況(すき間腐食)

図11に漏えい部の配管内面の状況を示す。漏えい部の裏波ビードには腐食孔がみられ、その近傍に溶込不良がみられた。漏えい部の断面ミクロ組織観察では図12に示すように溶接金属に蟻の巣状の腐食孔がみられ、腐食孔は入口が狭く内部が広いインク壺型であった。腐食孔近傍の溶接金属の SEM 観察では図13に示すようにデンドライト組織のオーステナイトが選択溶解し、スケルトン状腐食の様相を呈していた。腐食部の SEM-EDX 分析では図14に示すように S, Ca, P などが検出された。腐食速度は直線則で 2.8mm/y となった。

当該損傷は、配管内面の溶込不良による幾何学的なすき間に、内部流体に含まれる塩化物イオンが濃縮して発生し

たすき間腐食と推定された。溶込不良が発生していない部分では著しい腐食はみられなかった。

や裏波ビード酸化などの溶接欠陥によって、すき間腐食、応力腐食割れ、微生物腐食または疲労破壊が発生する場合が多い。施工者に対して破壊と損傷の事例に関する教育を定期的に行い、裏波ビードが溶接品質に大きく影響することを周知させる必要がある。

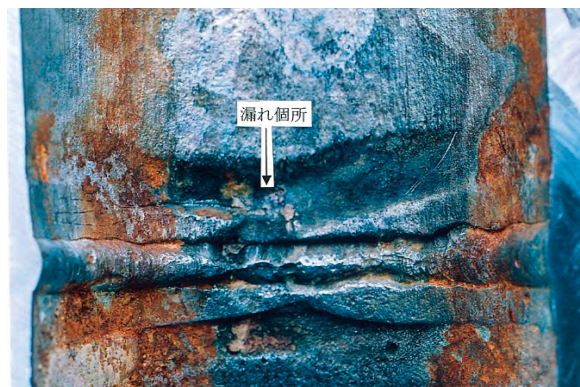
図15 漏えいした配管内面の状況

図15に漏えい部の配管内面の状況を示す。配管内面には溶接熱影響部に沿って発生した溝状の腐食がみられた。その腐食部の断面マイクロ組織観察では図16に示すように結晶粒界が著しく腐食し、内面側の結晶粒が脱落した様相を呈していた。また、SEM観察では図17に示すように全域が粒界破面の様相を呈していた。腐食速度は直線則で0.2mm/yとなった。

当該損傷は、内部流体に含まれるフッ化水素酸によって、溶接入熱に起因した鋭敏化により耐食性の低下した結晶粒界とその近傍が選択的に腐食した粒界腐食と推定された。漏えいがみられた管のC含有量は0.07mass%と比較的高い値であった。

腐食性の高い内部流体によって粒界腐食が発生する可能性がある場合には、炭素含有量が0.03%以下の低炭素系、もしくはTiまたはNbを含む安定化系の材料が適用される。この事例のように比較的使用頻度の少ない仮設配管であっても、適切な材料選定をしなければ漏えい事故に至る場合があることを設計者に周知させる必要がある。

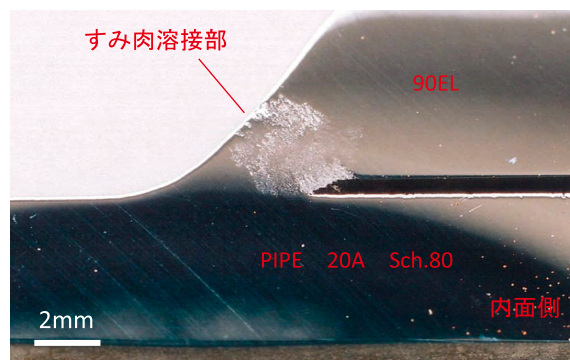
図18 漏えい部の断面マクロ組織

図18にすみ肉溶接部の断面マクロ組織を示す。腐食は溶接金属のみにみられ、ルート部から進展した様相であった。ルート部の断面マイクロ組織観察では図19に示すように溶接金属のデンドライト組織の $\delta$ -フェライトが選択的に腐食していた。腐食部のSEM観察では図20に示すように溶接金属がスケルトン状腐食の様相を呈していた。また、SEM-EDX分析では図21に示すようにS、SiおよびCaが検出された。腐食速度は直線則で1.1mm/yとなった。

当該損傷は腐食形態ならびに腐食部に付着していたS、SiおよびCaなどの元素から微生物腐食によるものと推定された。ここで、エチレンガス配管は常温で使用している

が、エチレンガスそのものに微生物が存在する可能性は極めて低いため、供用中に微生物腐食が発生することはない。配管の新設や部分更新を行った際の耐圧試験に使用した水が関与している可能性が高いと推測される。

試験に微生物が存在するような水を使用する場合は、使用後に速やかにパージを行う必要がある。

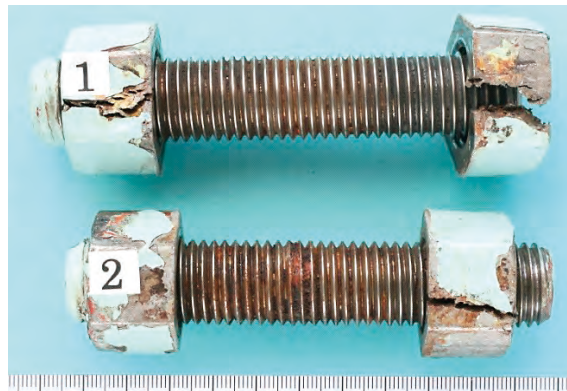
図 22 フランジを締結していたボルトの外観

30 年間使用した SUS304 製の圧縮機吐出配管において、フランジ部に漏えいがみられた。そのフランジを締結しているボルトナットを調べたところ、ナットに多数のき裂がみられた。運転温度は常温であった。

図 22 に使用していたボルトの外観を示す。ナットの断面ミクロ組織観察では図 23 に示すようにき裂が放射状にみられ、結晶粒内を枝分かれしながら進展している様相で

当該損傷は、ナットに付着した海塩粒子が塩化物イオンとして濃縮し、ナットの不動態皮膜が破壊され、ナットに負荷されていた引張応力と重畳して発生した塩化物濃縮型 (粒内型) 応力腐食割れと推定された。

フランジ用ボルトナットのナットに応力腐食割れが発生した事例は比較的少ない。しかしながら、フランジ部の漏えいによる被害が大きい場合には、耐応力腐食割れ性の高い JIS B 1054-1 の附属書 E に示すような化学成分のボルトナットを使用する必要がある。

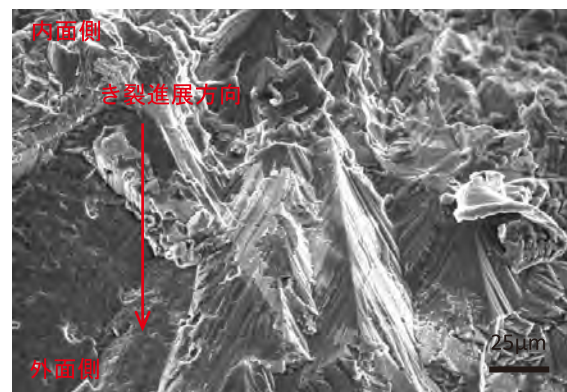
図 24 ナットの破面 SEM 像 (羽毛状模様)

あった。破面 SEM 観察では図 24 に示すように全域に多くの羽毛状模様 (Feather Marking) がみられ、その特徴からき裂はナットの内側から外側に向かって進展していた。破面の付着物には SEM-EDX 分析で、Cl, Mg, Na, Ca および S が検出された。

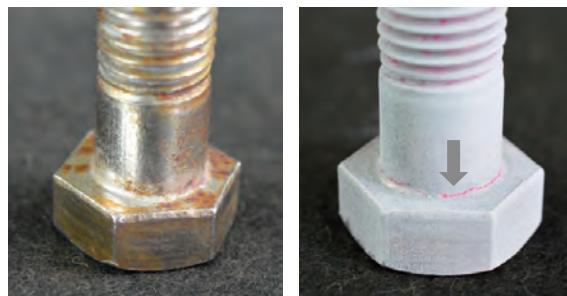
図 25 六角ボルトの外観と浸透探傷試験の状況

5年間使用した SUS304 製の廃液送給配管において、フランジ部に漏えいがみられた。そこで、フランジに使用している六角ボルトの増し締めを行ったところ、六角ボルトが首部で折損した。六角ボルトおよびナットの材質は JIS B 1054-1 の A2 (SUS304 相当) で、運転温度は常温であった。

図 25 に同系統で使用していた六角ボルトの外観および浸透探傷試験の状況を示す。六角ボルトの首部にき裂の指示模様がみられた。首部の断面マイクロ組織観察では図 26 に示すように粒界き裂が多数みられた。なお、六角ボルトの金属組織は JIS G 0571 による判定で溝状組織となり、六角ボルトは鋭敏化していた。破面 SEM 観察では図 27 に示すように全域が粒界破面の様相を呈していた。破面の付着物には SEM-EDX 分析で Cl および S が多く検出された。

当該損傷は、鋭敏化によって耐食性の低下した結晶粒界とその近傍が腐食し、そこにボルトの軸力に起因した引張応力が重畳して発生した鋭敏化型（粒界型）応力腐食割れと推定された。ここで、一般にオーステナイト系ステンレス鋼製の製品は、製造過程で固溶化熱処理され、その金属組織が鋭敏化していることはない。しかしながら、当該ボルトが常温で供用されていたにも関わらずその金属組織が鋭敏化していたのは、製造過程で固溶化熱処理が行われなかったか、固溶化熱処理の効果が十分でなかったかのいずれかと推測される。

六角ボルトの製造規格である JIS B 1180 には固溶化熱処理を行う規定がなく、使用する素材についても指定がない。市場にある一般的な六角ボルトの多くは JIS B 1180 の附属書 1 に基づいて製造されており、その素材には JIS G 4308 の SUS304J3 が主に使用されている。また、その素材が国産品の場合には固溶化熱処理が行われているものが多く、輸入品の場合には固溶化熱処理が行われているものと行われていないものが混在している。よって、フランジ用ボルトナットが供用中に海塩粒子の影響を受ける可能性がある場合は、購入する際に固溶化熱処理の条件を明確にしておく必要がある。

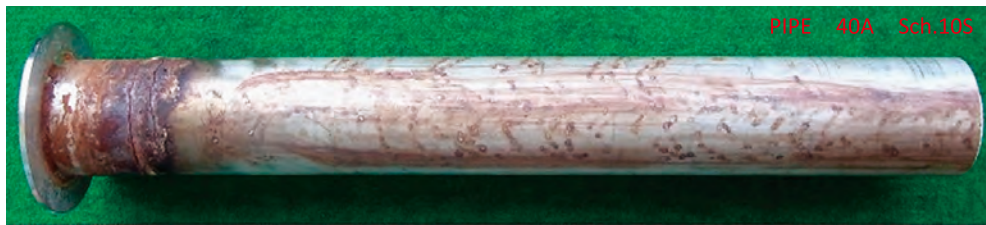
図 28 漏えいした配管の外観

7日間使用した SUS304 製のエジェクター吐出配管において、母材および溶接部の至るところに漏えいがみられた。内部流体は脱気ガスと蒸気で、運転温度は 90~130℃ であった。

図 28 に漏えいがみられた配管の外観を示す。配管の内外面の浸透探傷試験では図 29 に示すように軸方向に多数の指示模様がみられた。母材および溶接部の断面マイクロ組織観察では図 30 に示すようにき裂が管内面の腐食孔を起

当該損傷は、内部流体に多量に含まれる塩化物イオンが配管内面の不動態皮膜を破壊して孔食が発生し、そこを起点に管の製造過程で発生した引張残留応力と重畳して発生した粒内型応力腐食割れと推定された。応力腐食割れが 7日間という極めて短期間で貫通に至ったのは、脱気ガスに含まれる塩化物イオンがエジェクター内で蒸気と混合し、配管で冷却されることで、それらが凝縮したことが原因であると推測される。

配管内面に塩化物イオンが濃縮しやすい環境下では応力腐食割れ、孔食およびすき間腐食が発生しやすい。この事例では、エジェクター吐出配管に上水を入れて塩化物イ

オン濃度を希釈するとともに、配管を炭素鋼製のものに変更する必要がある。

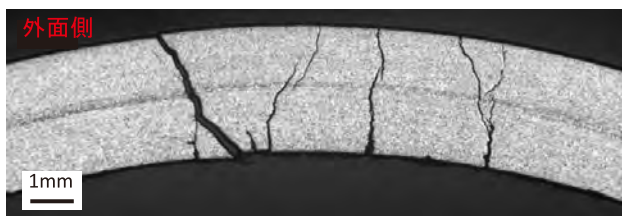
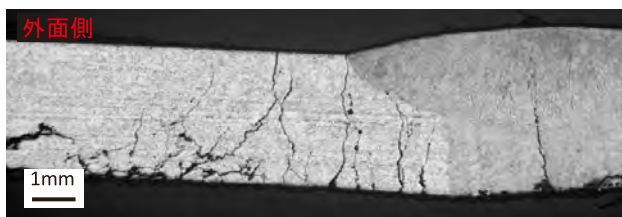
図 30 断面ミクロ組織（粒内き裂）

点に枝分かれしながら結晶粒内を進展していた。母材の破面 SEM 観察では図 31 に示すように破面全域が擬へき開破面の様相を呈し、一部で羽毛状模様がみられた。破面に付着していた錆には 19000ppm の塩化物イオンが検出された。き裂進展速度は直線則で 150mm/y となった。

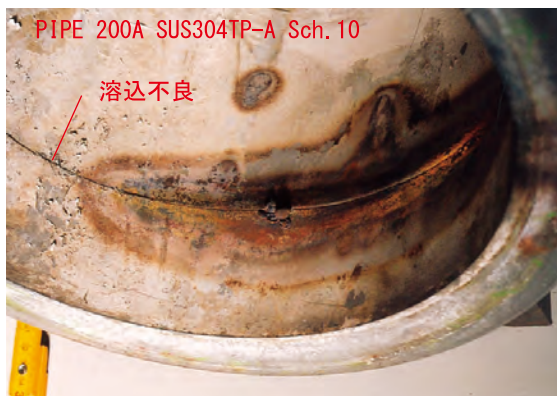
図 32 漏えいした配管内面の状況（溶込不良）

2 年間使用した SUS304 製のプランジャーポンプ吐出配管において、突合せ溶接部の至るところで漏えいがみられた。内部流体は 20%の伏流水と 80%の循環水で、運転温度は 30℃程度であった。配管はプランジャーポンプの影響で常に振動していた。

図 32 に漏えいした配管内面の状況を示す。突合せ溶接の内面側には裏波ビードがなく、全周に溶込不良がみられた。溶接部の断面マクロ組織観察では図 33 に示すように初期の溶込み深さは肉厚の 50%程度で、き裂はボンド部

当該損傷は、プランジャーポンプの振動によって突合せ溶接部に引張の繰返し応力が負荷され、溶込不良による切欠きを起点にき裂が発生し進展した疲労破壊と推定された。ここで、破壊力学的手法によって負荷されていた応力振幅を計算したところ、その応力は 50N/mm<sup>2</sup> となり、完全溶込み溶接部において想定される疲労限の 107N/mm<sup>2</sup> を下回った。しかしながら、突合せ溶接部に許容できる未溶接深さは最大で 0.5mm になった。すなわち、溶接時に溶接欠陥を発生させないこともさることながら、配管サポートの補強および適正化を行う必要がある。

設計段階で配管の振動が想定される場合は、疲労破壊の原因となりやすい溶込不良やアンダカットのような切欠

き状の溶接欠陥または構造上の応力集中部への対策をとるとともに、配管の共振周波数と振動を引き起こす励振力の周波数になるべく引き離す対策を取る必要がある<sup>8)</sup>。

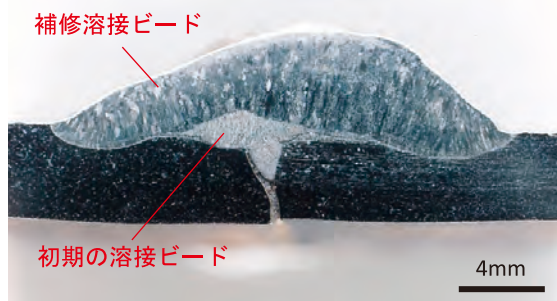
図 33 漏えい部の断面マクロ組織（溶込不良）

に沿って直線的に進展していた。破面全域はのっぺりとしており、破面 SEM 観察では図 34 に示すようにその一部にビーチマーク（Beach Mark）やストライエーション（Striation）がみられた。き裂進展速度は直線則で 2mm/y となった。

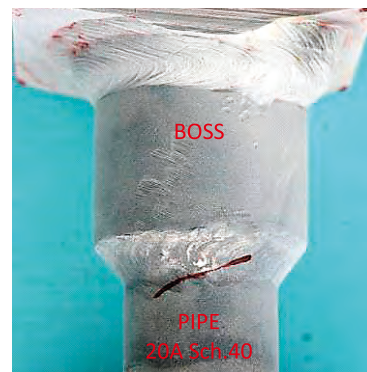
図 35 漏えいした配管の浸透探傷試験の状況

33 年間使用した SUS304 製の圧縮機吐出配管ドレンラインにおいて、差込み溶接式ボスのすみ肉溶接部で漏えいがみられた。配管は圧縮機の影響で常に振動しており、運転温度は-15~35℃であった。

図 35 に漏えいした配管の浸透探傷試験の状況を示す。漏えい部には直線状の指示模様がみられた。漏えい部の断面ミクロ組織観察では図 36 に示すようにき裂は直線的に進展していた。破面マクロ観察では配管外面側の溶接止端部にラチェットマーク（Ratchet Mark）がみられ、破面全域はのっぺりとしており、破面 SEM 観察では図 37 に

当該損傷は、圧縮機の振動によってすみ肉溶接部に引張の繰返し応力が負荷され、溶接止端の応力集中部にき裂が発生し進展した疲労破壊と推定された。ここで、破壊力学的手法によって負荷されていた応力振幅を計算したところ、その応力は 186N/mm<sup>2</sup> となり、想定される疲労限の 118N/mm<sup>2</sup> を上回った。すなわち、すみ肉溶接止端部の応力集中を緩和する対策を取るとともに、配管ドレンノズルを配管サポートによって補強する必要がある。

圧縮機やポンプなどの振動する機器廻りの配管では、疲労破壊の危険性が認知されているにも関わらず差込み式溶接継手が用いられる場合がある。そして、その対策として、すみ肉溶接時に溶接止端部を滑らかに仕上げることや初層溶接時にルート部の溶込みを深くすることで、疲労強度を大きくすることができることが明らかになっている<sup>9)</sup>。6.1 節と同様に設計段階から振動する機器廻りの配管では疲労破壊への対策を取る必要がある。

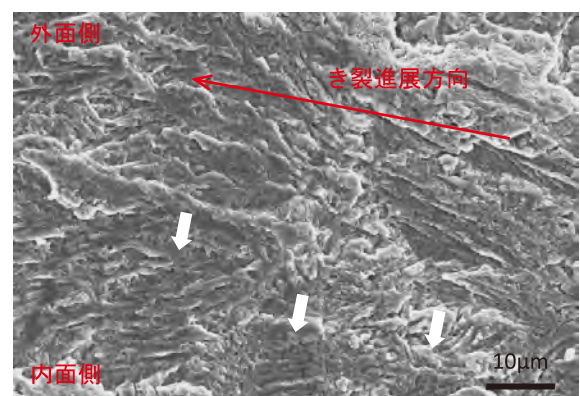
図 37 破面 SEM 像（ストライエーション）

示すようにその一部にはストライエーションがみられた。  
き裂進展速度は直線則で 0.08mm/y となった。
