## 淡水・海水環境における微生物腐食

中野 正大（技術本部 技術部）

淡水および海水環境におけるオーステナイト系ステンレス鋼製の圧力容器および配管に発生した微生物腐食の事例を紹介するとともに、微生物腐食の発生メカニズム、特徴、対策をまとめた。

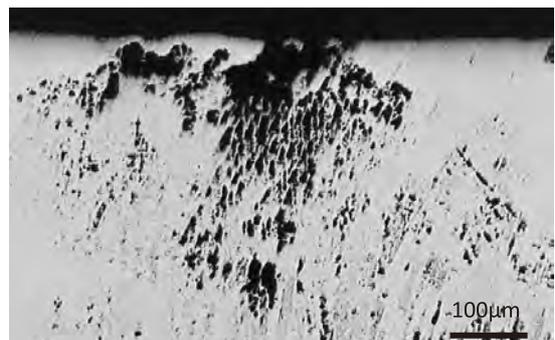
4年間使用したSUS304製のエチレンガス配管において、すみ肉溶接部で漏えいがみられた。漏えいは3か所で、それらの部位はいずれも溶接金属であった。内部流体はエチレンガスで、運転温度は常温であった。腐食速度は直線則で1.1mm/yとなった。断面ミクロ組織観察では、図2に示すように溶接金属のデンドライト組織の $\delta$ -フェライトが選択的に腐食していた。SEM観察では、図3に示すようにその部位がスケルトン状の様相を呈していた。さらにSEM-EDX分析では、図4に示すようにその部位にはS、SiおよびCaが検出された。これらのことから、当該腐食

図2 すみ肉溶接部の断面ミクロ組織<sup>12)</sup>  
(エチレンガス配管)

は微生物腐食によるものと推定された。

ここで、エチレンガス配管は常温で使用しているが、エチレンガスそのものに微生物が存在する可能性は極めて低いため、供用中に微生物腐食が発生することはない。配管の新設や部分更新を行った際の耐圧試験に使用した水が関与している可能性が高いと推測される。よって、オーステナイト系ステンレス鋼製の配管に微生物が多量に存在するような水を使用する場合は、使用後に速やかにパージを行う必要がある。

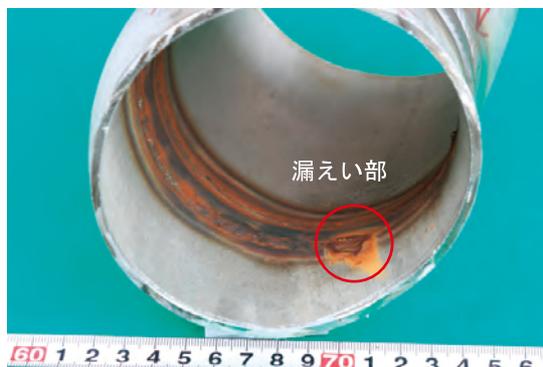
半年間使用した SUS304 製の排水配管において、突合せ溶接部で漏えいがみられた。漏えいは1か所のみで、その部分は溶接金属であった。内部流体は有機物を含む排水で、運転温度は常温であった。腐食速度は直線則で 6mm/y となった。漏えい部の配管内面には図5および図6に示すように錆こぶがあり、それを除去すると腐食孔がみられた。断面マイクロ組織観察では、その腐食部は入口が狭く内部が広いインク壺型であった。SEM 観察では、図7に示すようにその内部はデンドライト組織のオーステナイトが選択的に腐食しており、スケルトン状の様相を呈していた。なお、錆こぶは、SEM-EDX 分析では、図8に示すように Cl, S および Ca が検出され、X 線回折では  $Fe_3O_4$  (マグ

図5 配管内面の状況<sup>12)</sup>  
(排水配管)

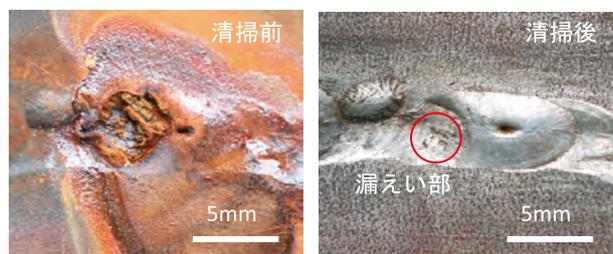
図6 漏えい部の状況<sup>12)</sup>  
(排水配管)

ト)ではなかった。すなわち、腐食孔は塩化物イオンに由来した腐食ではないと推測された。また、漏えい部は、裏波ビード形状がやや凹状ではあったが、溶込不良の様相がみられないことから、微生物腐食が溶接品質に起因したものではないと推測された。すなわち、他の溶接部には漏えいはみられなかったが、貫通に至っていない微生物腐食が内在していた可能性がある。

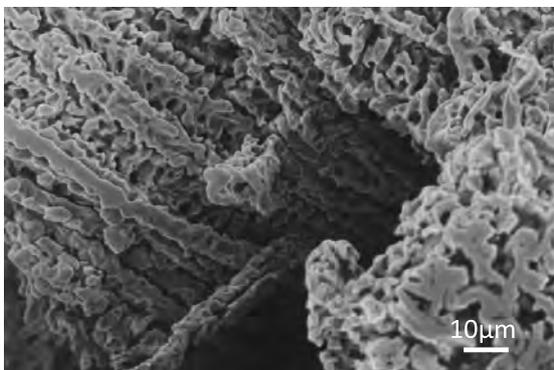
図3 腐食孔部のSEM像<sup>12)</sup>  
(エチレンガス配管)

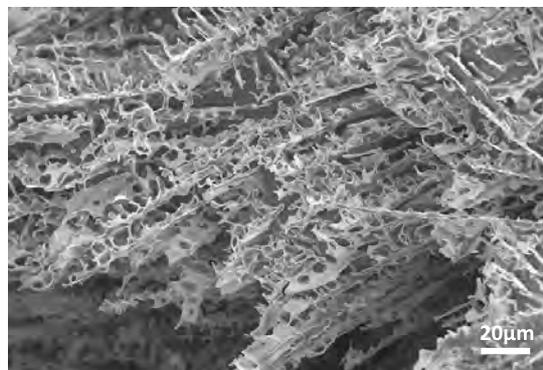
図7 腐食孔部のSEM像<sup>12)</sup>  
(排水配管)

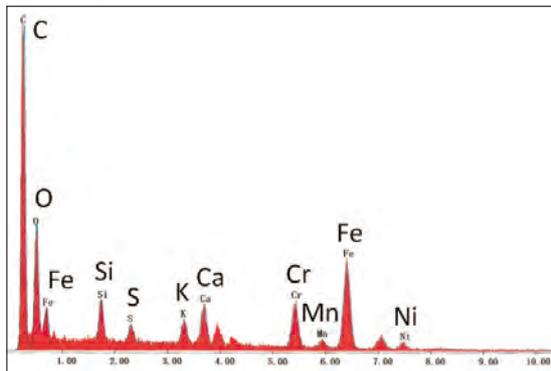
図4 腐食孔部のSEM-EDX分析<sup>12)</sup>  
(エチレンガス配管)

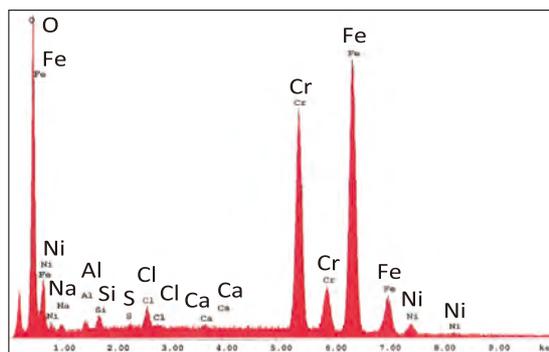
ネタイト) が主体であった。これらのことから、当該腐食は微生物腐食によるものと推定された。

ここで、錆こぶには Cl が多く検出されたが、その組成は Cl が共存すると発生しやすい  $\beta$ - $FeOOH$  (アカガナイ

図8 腐食孔部のSEM-EDX分析<sup>12)</sup>  
(排水配管)

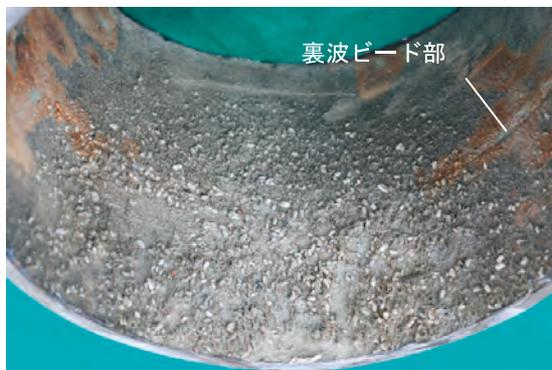
10 か月間使用した SUS316L 製の海水配管において、突合せ溶接部で漏えいがみられた。漏えいは複数か所で、その部分は溶接金属および溶接熱影響部であった。内部流体は天然海水で、その温度は 30℃程度であった。腐食速度は直線則で 7.2mm/y となった。配管内面には図 9 に示すように貝が多量に付着しており、漏えい部は図 10 に示すような溶込不良部および溶接熱影響部、そして健全な裏波ビード部で、それらには多数の腐食孔がみられた。断面マイクロ組織観察では、腐食部は入口が狭く内部が広いインク壺型であった。溶接金属の SEM 観察では、デンドライト組織のオーステナイトが選択的に腐食しており、スケルトン状の様相を呈していた。その部分の SEM-EDX 分析では図 11 に示すように S および Cl が検出された。また、

図 9 配管内面の状況<sup>12)</sup>  
(海水配管)

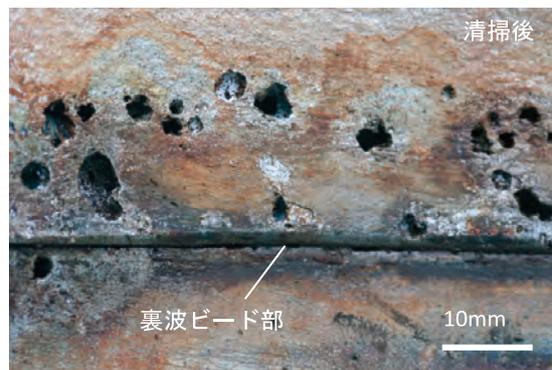
図 10 漏えい部の状況<sup>12)</sup>  
(海水配管)

ここで、腐食孔は溶込不良部以外の溶接熱影響部や健全な裏波ビード部でもみられることから、溶接酸化スケールによって裏波ビード部の耐食性が低下したことが影響していたと推測される。

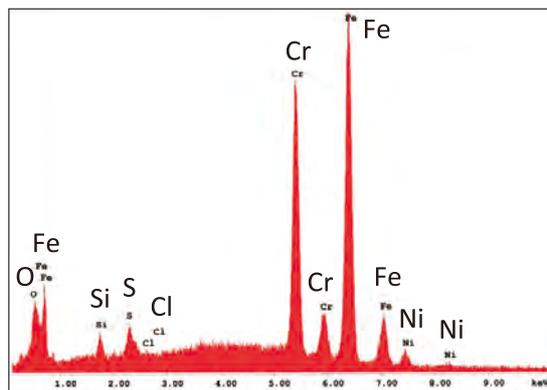
図 11 腐食孔部の SEM-EDX 分析<sup>12)</sup>  
(海水配管)

表面に付着していた錆からは 6.8%の塩化物イオンと 1.4%の硫酸イオンが検出された。これらのことから、当該腐食は微生物腐食によるものと推定された。

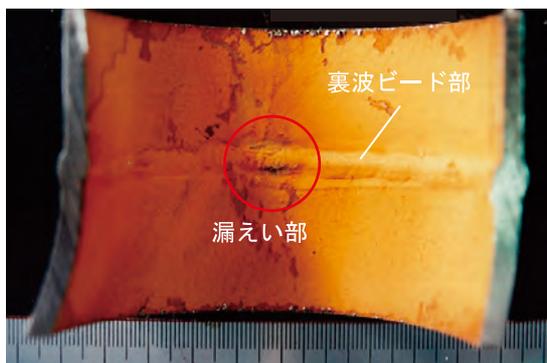
1 年間使用した SUS316L 製の地下水配管において、突合せ溶接部で漏えいがみられた。漏えいは複数か所で、その部分は溶接金属であった。内部流体は天然海水を含む地下水で、その温度は常温であった。この配管は 1 か月間の間欠運転を行っていた。腐食速度は直線則で 4mm/y となった。配管内面は図 12 に示すように全体が茶錆で覆われており、その状態では腐食孔が検出されなかった。そこで、漏えい部を確認するために放射線透過試験を行ったところ、図 13 に示す白色部に腐食孔がみられた。断面マイクロ組織観察では、図 14 に示すようにその腐食部は入口が狭く内部が広いインク壺型であった。溶接金属の SEM 観察では、図 15 に示すようにデンドライト組織のオーステナイトが選択的に腐食しており、スケルトン状の様相を呈していた。その部分の SEM-EDX 分析では、Cl, S, Si が検出された。また、生物学的調査により事例水から 10 種類の細菌が単離・同定されたため、それらを用いて腐食試験を行ったところ、硫酸塩還元菌である *Desulfovibrio* sp. に腐食性があることを確認した。これらのことから、当該腐食は微生物腐食によるものと推定された。

図 1 2 配管内面の状況<sup>12)</sup>  
(地下水配管)

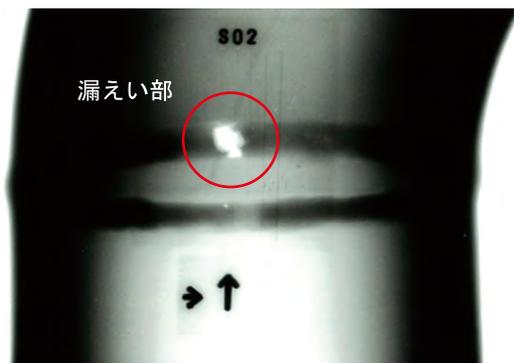
図 1 3 突合せ溶接部の放射線透過試験フィルム<sup>12)</sup>  
(地下水配管)

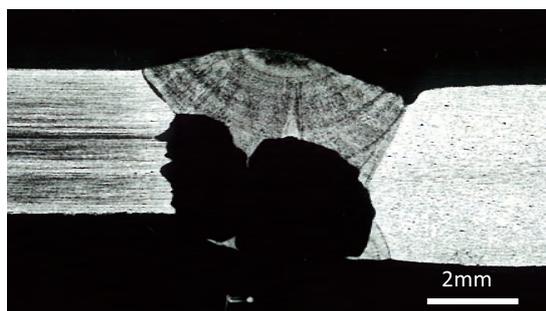
図 1 4 突合せ溶接部の断面マイクロ組織<sup>12)</sup>  
(地下水配管)

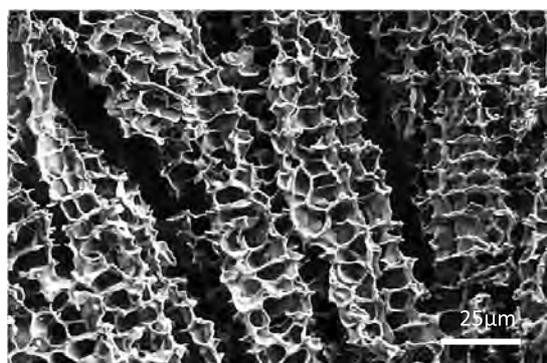
図 1 5 腐食孔部の SEM 像<sup>12)</sup>  
(地下水配管)
