# 製鉄設備における回転機械の設備診断事例

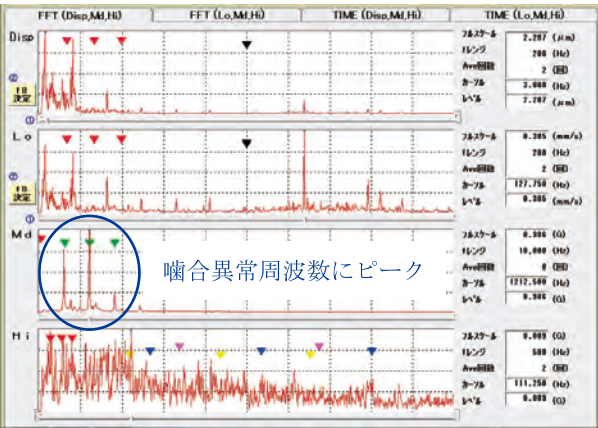
事例1は、クレーンEPブロワーの高速運転時のMd・Hiモード値が高かったため、お客様から依頼を受け、精密診断を実施した。

図2 事例1の減速機噛合異常(軽度)時⑤軸方向振動波形

| 表3 精密診断の結果・対策・最終確認結果 | | | |
|---|---|---|---|
| 事例1 | 軽度の歯車の噛み合い異常<br>(運転には支障なし) | メンテナンス時確認 | 出力軸のスラスト量過大であることを確認(運転には支障なし) |

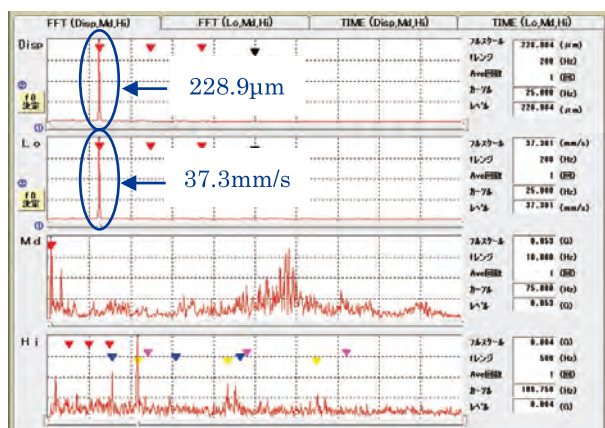
し、試運転を行った際は問題なかったが、実運転開始後に振動過大となり、アンバランス以外に原因があると推測し、精密診断を実施した。診断の結果、基礎ボルトの損傷を発見し、長年にわたり高いレベルにあった振動を大幅に低減することができた。

| 表3 精密診断の結果・対策・最終確認結果 | | | |
|---|---|---|---|
| 事例2 | 熱膨張による軽度のアンバランス<br>+ 基礎強度不足 | 基礎ボルトの損傷を発見<br>⇒ ボルト補修 | 振動値が大幅に低下 |

図4 事例2の基礎ボルト破損時④水平方向振動波形

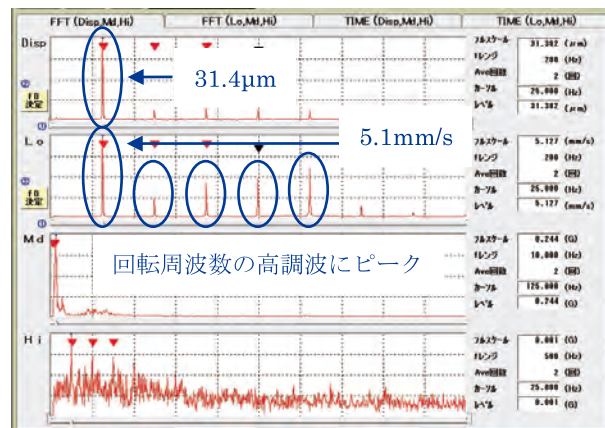
事例3は、パーナーフアンにFBを実施したが、振動が下がらなかったため、アンバランス以外に原因があると推測し、精密診断を実施した。

| 表3 精密診断の結果・対策・最終確認結果 | | | |
|---|---|---|---|
| 事例3 | 基礎強度不足<br>ミスアライメント<br>金属的接触<br>流体異常 | (未対応)<br>軸心にて 1mm のずれ ⇒ 修正<br>(未対応)<br>ケーシングに数か所穴 ⇒ 溶接補修 | 再度 FB ⇒ 振動値低下 |

図6 事例3のバランス修正(初回)後④水平方向振動波形

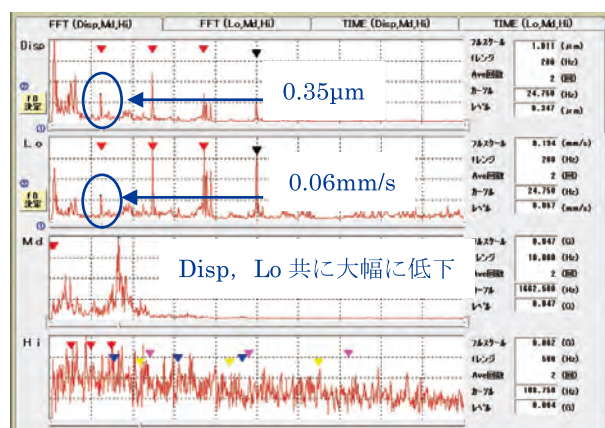
図5 事例2の基礎ボルト補修後④水平方向振動波形

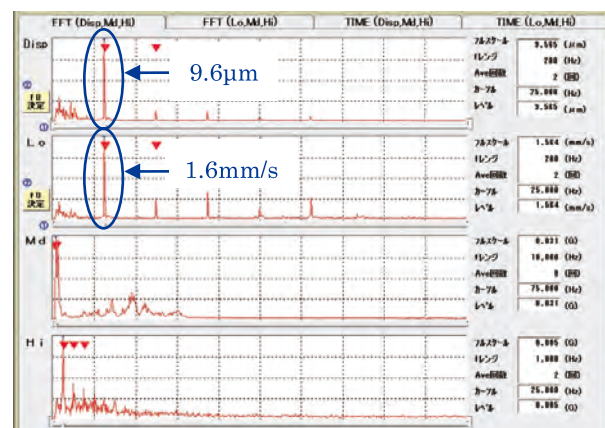
図7 事例3のバランス修正(2回目)後④水平方向振動波形

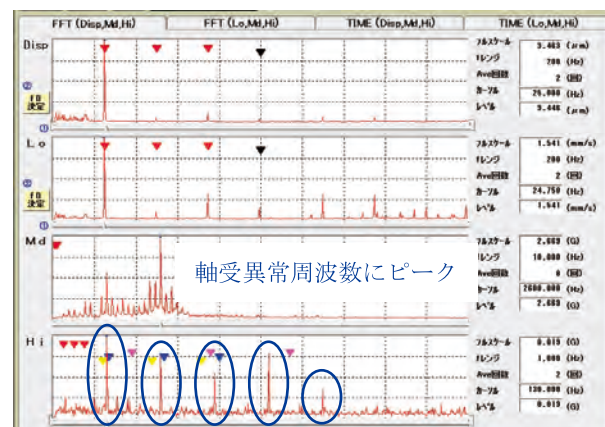
事例4は、熱ガスブロワーの振動値が高かったため、お客様から依頼を受け、精密診断を実施した。図8に測定点③（ランナー軸駆動側軸受）水平方向の振動波形を示す。

| 表3 精密診断の結果・対策・最終確認結果 | | | |
|---|---|---|---|
| 事例4 | 測定点③軸受異常 | 軸受交換 | 振動値低下 |

図8 事例4の軸受異常時③水平方向振動波形
