## プラント設備における修復技術と再発防止策の実践

中野 正大（技術本部 企画開発部）

プラント設備に発生する損傷は多岐に渡る。ここでは、損傷を修復するための基礎技術を紹介するとともに、損傷事例を用いて修復時の注意事項および再発防止策を解説する。プラント設備のトラブルを解決するための一助になれば幸いである。

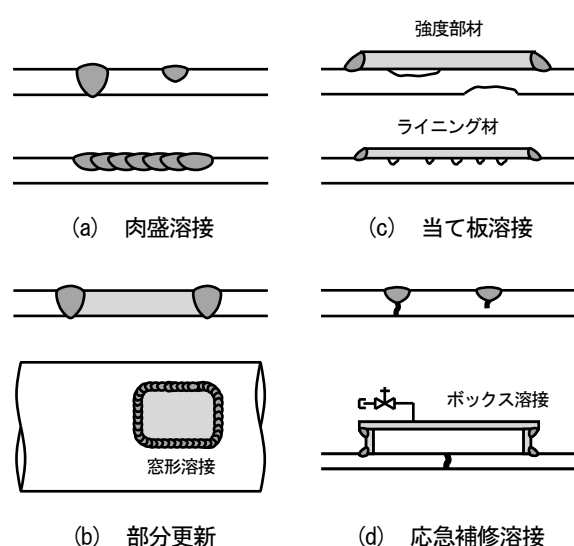
図1 補修溶接の種類

残存肉厚がほとんどない材料を補修溶接する方法としては、図1に示すように強度部材を用いて当て板溶接を行う方法と減肉部を肉盛溶接する方法がある。前者は減肉した範囲が大きく比較的単純な構造のものに適用され、後者は減肉した範囲が小さい場合または構造が複雑で前者が適用できない場合に適用される。

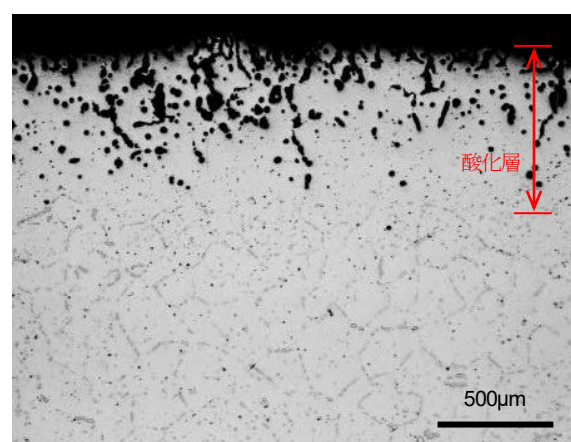
図2 高温で長時間使用した材料の表層部

高温で長時間使用した材料は表層に酸化層ができる場合がある。図2に酸化層の事例を示す<sup>2)</sup>。この酸化層は溶接を行っても火花が発生するなど溶接欠陥の原因になりやすいため、グラインダで除去する必要がある。その際には被溶接部のみではなく、溶接の熱影響がおおよぶ範囲も除去することが望ましい。これは補修溶接後に浸透探傷試験を行った場合に、被溶接部の周辺に高温酸化した部分が残存していると、その部分に指示模様が検出され、本来の目的とする溶接熱影響部に指示模様が発生しているか判定できなくなるためである。高温酸化した部分が除去できたことを確認する方法としては、浸透探傷試験や磁性検査などがある。図3に高温酸化した部分を除去できていないまま補修溶接を行い、補修溶接後の浸透探傷試験で亀甲状の指示模様が検出された事例を示す<sup>2)</sup>。これは有害なものではないが、前述したように溶接熱影響部に指示模様が発生しているか否か判定できなくなるため、指示模様が検出された部分をグラインダにて研削し、再度浸透探傷試験を行い、指示模様がいないことを確認することが望ましい。

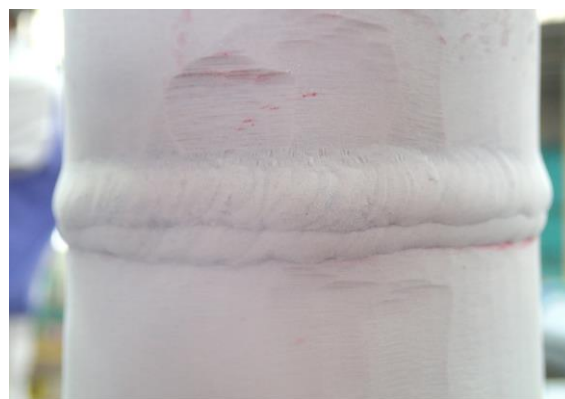
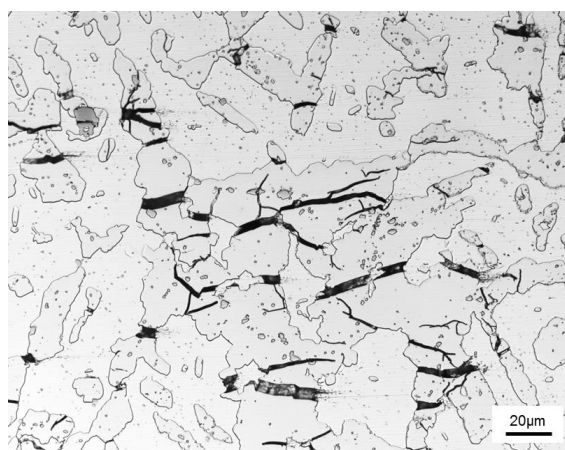
図4 高温で長時間使用した材料の補修溶接試験

図4に溶接止端部の割れを想定して母材部分に溝状の加工を行い、補修溶接試験を行った事例を示す<sup>2)</sup>。補修溶接後の浸透探傷試験では指示模様は検出されていないが、断面マイクロ組織観察では塊状に析出したCr炭化物に無数のき裂が確認された。このき裂は、経年変化によって析出した塊状のCr炭化物が内部流体の影響に伴う浸炭によって拡大し、そこに溶接ひずみが加わったことで発生したものと推測された。この結果から溶接止端部の割れを図1の肉盛溶接によって補修溶接を行うことはできないと判断し、補修溶接には部分更新を適用した。

(a) 外面の浸透探傷試験の状況

(b) 母材の断面マイクロ組織

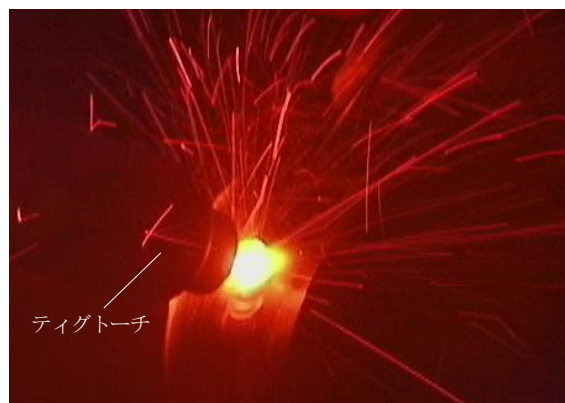
図5 窒化した部分のビードオン試験

高温で長時間使用した材料は表層に窒化層ができる場合がある。窒化層は酸化層と同様に溶接を行っても火花が発生するなど溶接欠陥の原因になりやすいため、グラインダで除去する必要がある。図5に窒化層のある部分をティグ溶接でビードオン溶接した際に火花が発生した事例を示す<sup>3)</sup>。

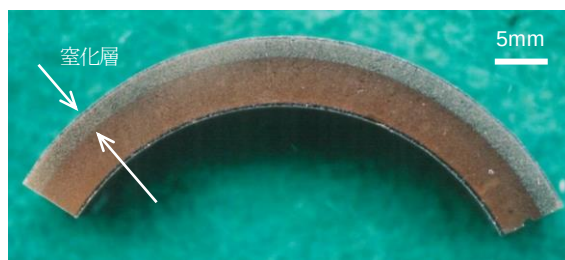
図6 窒化層を有する材料の断面マクロ組織

既設材料が窒化しているか否かを非破壊試験によって判定することは難しく、窒化した部分が除去できたことを確認する方法としては図6に示すような断面マクロ組織観察およびビードオン溶接試験がある<sup>3)</sup>。

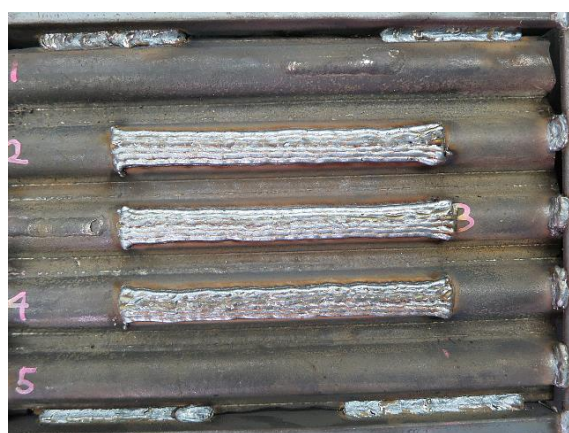
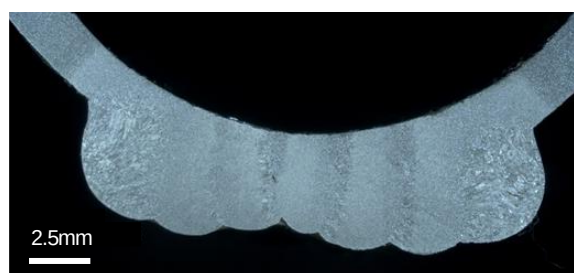
図7 水壁管の肉盛溶接の状況（上向溶接）

図7に残存肉厚が2mm程度となった水壁管 STB340Sの肉盛溶接後の外観および肉盛溶接部の断面マクロ組織を示す。通常の溶接方法では溶落ちが発生するため、溶接電流を小さくし、母材の希釈を低減した補修溶接の条件を実験から定めた。表2に補修溶接の条件を示す<sup>4)</sup>。これによって、残存肉厚が1mm程度の部位であっても肉盛溶接によって補修溶接を行うことができた。また、溶接始末端部では溶接の熱収縮応力によって割れが発生しやすいため、溶接始末端部に周方向の帯状の肉盛溶接を予め行い、溶接始末端部の肉厚を厚くしたところ、割れを防止することができた。

(a) 肉盛溶接後の外観

(b) 肉盛溶接部の断面マクロ組織

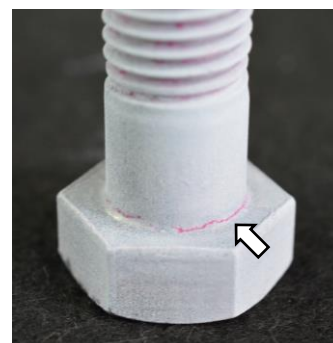
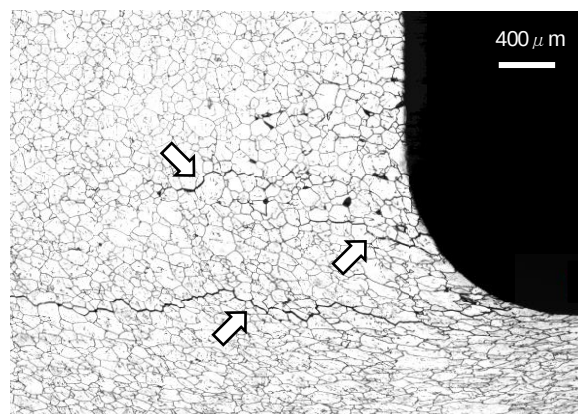
図8 六角ボルトの外面応力腐食割れの状況

図8に配管のフランジを締結している六角ボルトに発生した鋭敏化型の外面応力腐食割れを示す。割れは六角ボルトの首部から軸方向に対して垂直方向に結晶粒界に沿って進展していた。そして、六角ボルトは供用中の温度が常温にも関わらず金属組織は一樣に鋭敏化していた。すなわち、この六角ボルトは供用前から鋭敏化していたために外面応力腐食割れが発生したものと推定された。再発防止策としては、六角ボルトの製造時に固溶化熱処理が行われ、鋭敏化していないものを使用する必要がある。

(a) 六角ボルトの外観

(b) 首部の断面ミクロ組織

一般に六角ボルトには、JIS G 4303 のSUS304J3などの素材が使用され、JIS B 1180の附属書品が適用されている<sup>6)</sup>。素材が国産品の場合には固溶化熱処理が行われているものが多く、輸入品の場合には固溶化熱処理が行われていないものが多い。設備の重要度が高く、腐食環境が厳しい部位で使用する六角ボルトおよび六角ナットには、固溶化熱処理が行われた素材を使用し、かつJIS B 1180およびJIS B 1181の本体規格品を適用することが望ましい<sup>6)</sup>。

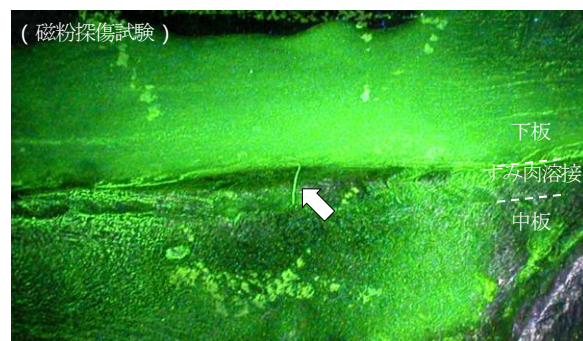
図9 底板に発生した応力腐食割れ

炭素鋼製の液体アンモニアタンクにおいて接液部の溶接金属に無数の応力腐食割れが発生する場合がある。図9に磁粉探傷試験で検出された応力腐食割れを示す<sup>7)</sup>。割れは底板や側板の溶接ビードおよびジグ跡にみられた。このような場合の補修溶接方法としては図1に示す肉盛溶接があるが、肉盛溶接を行ったとしても数年後に再び応力腐食割れが発生する可能性が高く、再発防止策が必要となる。この事例では、再発防止策としてショットピーニングを適用した。

ショットピーニングは、金属表面に小さな鋼球などを投射し、塑性変形を加えることで表層に圧縮の残留応力を付与する手法で、溶接によって発生する引張の残留応力に対して表層のみを圧縮の残留応力に変換することができる。

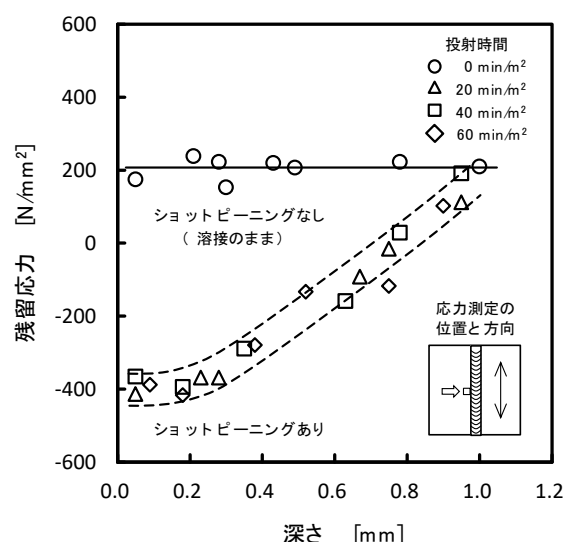
図10 溶接熱影響部の残留応力におよぼすショットピーニングの影響

図10に溶接熱影響部の残留応力におよぼすショットピーニングの影響を示す<sup>7)</sup>。溶接のままでは溶接熱影響部に200N/mm<sup>2</sup>程度の引張の残留応力があるが、ショットピーニングを行うと表面から深さ0.8mm程度の範囲に圧縮の残留応力を付与することができた。ショットピーニングを適用してからの開放検査では、割れの発生量が大幅に減少した。

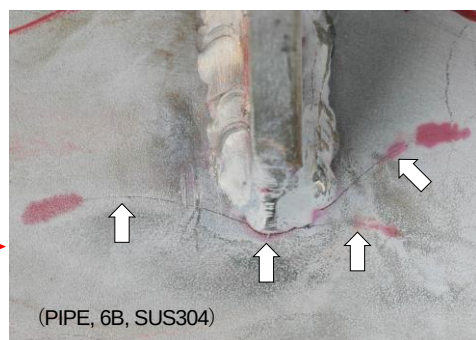
図11 配管のノズルサポート部に発生した疲労破壊

図11に配管ノズルのサポート溶接止端部に発生した疲労破壊の事例を示す<sup>1)</sup>。ノズル部に発生する疲労破壊を防止するために本管とノズルに溶接構造のサポートを取り付けたが、そのサポート溶接止端部から疲労き裂が発生し漏

(a) ノズルサポート部の外観

えいした事例である。疲労破壊が想定される部位では溶接止端部を滑らかに仕上げるなど応力集中を緩和させる対策が必要である。そして、ノズル部の疲労破壊に伴う漏えいを防止するには、ノズルをバンドで機械的に固定するなど、疲労き裂が発生し進展しても本管に影響をおよぼさない構造にする必要がある。
