三菱化学 水島事業所殿 エチレンプラント タワー更新工事 完了報告

2. 工事概要

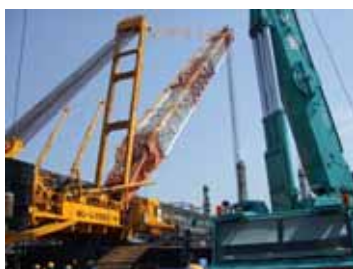
図 3 大型重機

1300 トンクレーンの組立に、500 トンと 360 トンクレーンという日頃見慣れない大型重機 2 台を使い、さらに大きな重機を組み立てるさまは圧巻であった(図 3)。また、カウンターウェイトも大きく、240 トン台車(図 4)が 2 台となり、その可動範囲は半径 22m もあるため、既設設備の一部を撤去した上で可動範囲を整地し、地耐圧が 20 トン/m² になるように転圧して頂いた。

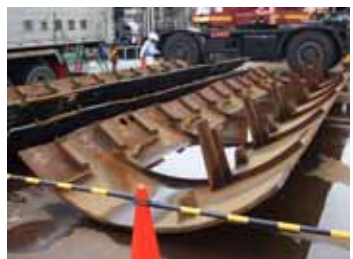
図 6 タワーの解体

プラント横の仮置き場での解体は、道路遮断を最小限にするために、まず切断予定位置を野書き、スリットを入れる作業を先行させ、スクラップ運搬用の大型トラックは 3 日に 1 度とし、そのまま構外に持ち出せる大きさに切断することにした(図 6)。よって解体に 3 週間強を要した。

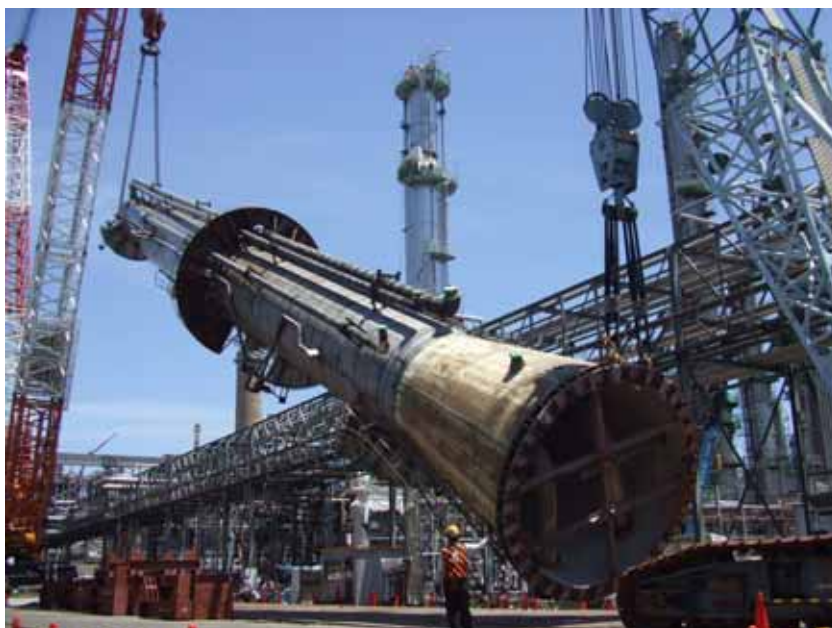
撤去日は天候にも恵まれ、快晴の元での作業となった。据付日と同じように、TBM、現地 KY を実施し、関係者全員で安全祈願をした後、撤去を開始した(図 5)。

図 5 撤去中のタワー(背景に立っているのが今回据付けたタワー)

スカート内部のベースブロック高さまで充填されていたモルタルを、事前に土木工事側で除去して頂いたおかげで、お客様が心配されたベースとモルタルの付着は、矢を中ハンマーで打ち込むことによりはがれ、基礎面からの地切りも何とか無事に行えた。懸念された落下物もなく、撤去・横倒し・仮置きまで午前中に無事完了することができた。
