機器補修後の部分耐圧試験用治具

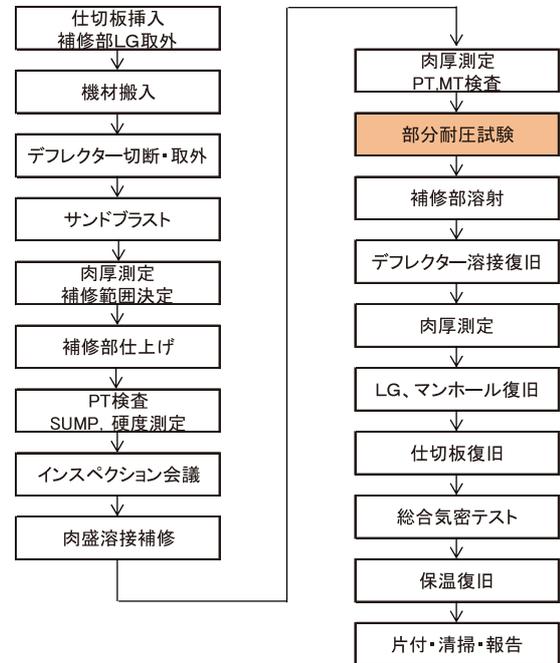
図2 施工フロー

本工事はサンドブラスト、補修前後の非破壊検査、補修後の再溶射などステップ毎に施工者が変わる工事項目が多数あり、9日間と限定された工事期間内での要員調整と時間配分が難しい工事であった。

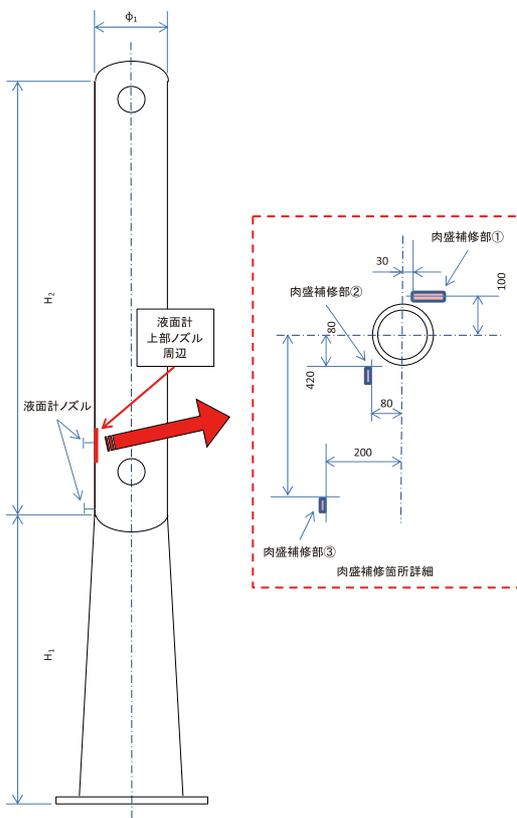
図1 対象機器および補修箇所概略図

本工事の対象機器および補修箇所の概略を図1に、施工フローを図2に示す。本治具は、部分耐圧試験時に使用するものである。

当社が施工を行った工事の中で、定修中の検査結果から、機器内面のノズル部周辺が腐食により減肉していたため、肉盛溶接補修を行った工事がある。本工事の施工計画を立てた結果、工程に余裕が無く、耐圧試験を行う際、機器全体への水耐圧試験が困難であった。そこで、補修箇所部分だけの耐圧試験を実施する方法を採用し、部分耐圧試験用治具の検討および製作を行った。本稿ではその概要を紹介する。

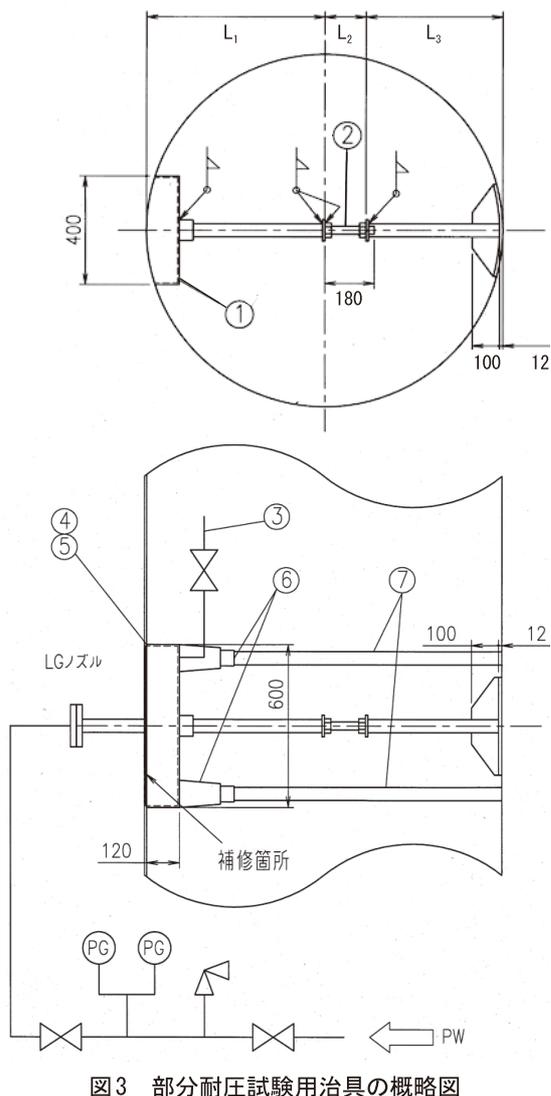
本治具の概略図を図3に、部品表を表1に、外観および使用状況の様子を図4に示す。

本治具は、水張り時に空気抜きを行うために鋼製ボックス上部に空気抜き口を設けている。また中間部分はアジャストボルト構造となっており、長さ調整することで接地面にテンションを掛けることが可能である。接地面は、機器内面の凹凸に合わせて加工し、さらにゴム製ガスケットとシート製ガスケットを重ね合わせて使用することで漏れを防ぐ構造とした。

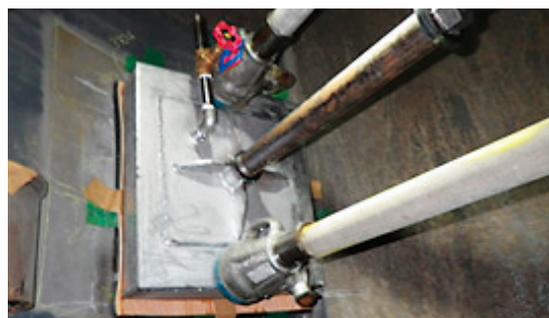
(b) 治具の使用状況

図4(b)に示すように、肉盛溶接補修を行ったノズル部周辺を覆うように本治具を押し当てて圧力室を形

成し、部分耐圧試験を行った。試験媒体は水で行い、試験圧力は0.279MPaとし、30分間以上保持した後、漏れなどの異常は見られなかった。
