# HP系耐熱鋳鋼の初層溶接のつなぎ部に 発生する横割れとその防止策

Transverse Crack of bonding section of first pass of  
HP-type Heat-Resisting Cast Alloys, and Prevention Technique

HP系耐熱鋳鋼の突合せ溶接において、溶接材料にNi-Cr-Co-Mo合金である617を用いた場合に初層の裏波ビードのつなぎ部に横割れが発生する事例がみられた。そこで、横割れの再現試験を行い、横割れの発生傾向および形態から横割れが発生する原因を調査し、その防止策を検討した。その結果、横割れは凝固割れと推定され、横割れの防止策には、溶接材料を617ではなく耐熱鋳鋼の共金にすること、およびそれに加えて部分バタリング法を適用することが有効であった。

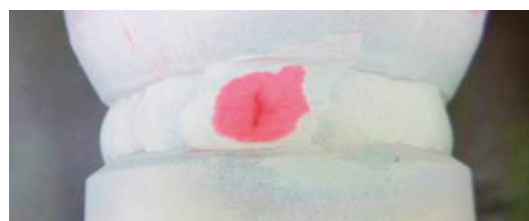
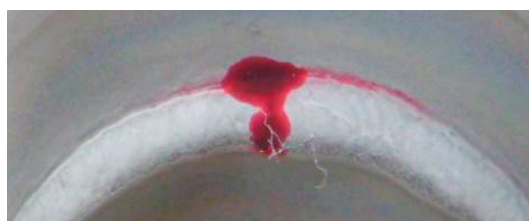
図4 突合せ溶接つなぎ部の浸透探傷試験状況

図4に再現試験でみられた横割れを示す。初層溶接後に内外面の浸透探傷試験を行ったところ、初層のつなぎ部において、外面に横割れもしくはクレータ割れが発生するもの、内面に横割れもしくはクレータ割れが発生するもの、または内外面にそれらが発生するものがみられた。一方、初層溶接後の外面に横割れが発生したものに対して、そのまま二層目の溶接を行い、外面の浸透探傷試験を行ったと

(a) 外面の横割れ

(b) 内面の横割れ

ころ、横割れは検出されなかった。さらに最終層まで溶接を行った場合も同様に横割れは検出されなかった。すなわち、横割れは初層のつなぎ部のみに発生し、その多くは内面側であった。

表3に再現試験の結果を示す。初層のつなぎ部の多くに図4に示すような横割れが検出され、横割れが発生しない場合にはクレータ割れが発生するものもみられた。
