## 伊良原導水監視施設電気計装工事完了報告

伊良原導水管は、伊良原ダム（福岡県京都郡みやこ町、2018年3月4日竣工）の完成に伴い田川地区水道企業団および京築地区水道企業団への上水道水供給を目的として敷設された導水管である。本施設は、伊良原ダムから取水する水量の調整、取水量の計量および取水の濁度計測を行い、テレメーターにて直線距離で約4km離れた管理棟の中央監視室で監視制御する施設（図1）である。

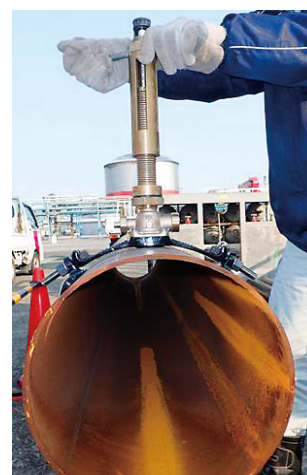
図2 穿孔作業の事前確認

今回、導水管からサドル付分水栓を用いて分岐を行い、取水濁度計へのサンプル配管を設けた。サドル付分水栓の取付けにあたっては施工が初めてということもあり、一度SGP 400A（実機は鋳鉄DCIP 400A）を用いて施工要領と取付け状態の確認を行った（図2）。

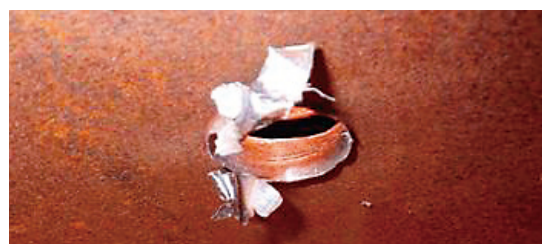
図3 管内バリ残り状況

その結果、管内にかなりのバリと切粉が残ることが判明した（図3、図4）。実際の配管が鋳鉄製であることからバリの発生は抑えられるものと推測し、施工後にバリが出ているようであればヤスリで処理することにした。

切粉除去対策として掃除機に治具を取付け、分水栓取付け後、ファイバースコープを使用して内部の確認を行いながら清掃を行うようにした（図5、図6）。
