# AGC 千葉 11kV 特高ケーブルおよび 6.6kV 高圧ケーブル更新 工事完了報告

## 1. はじめに

当社は、2020年のAGC株式会社千葉工場殿構内における、プラントおよび冷凍機設備保全工事の一環として、受配電設備更新及び特別高圧(以下特高)ケーブル・高圧ケーブルの経年劣化に伴うケーブル更新工事を受注した。

2020年8月より工事設計に着手し、盤搬入・据付、ケーブル更新、各種試験を含めた現地工事を2021年3月に完了した。今回は特高ケーブルおよび高圧ケーブルの更新の流れおよび施工方法について紹介する。

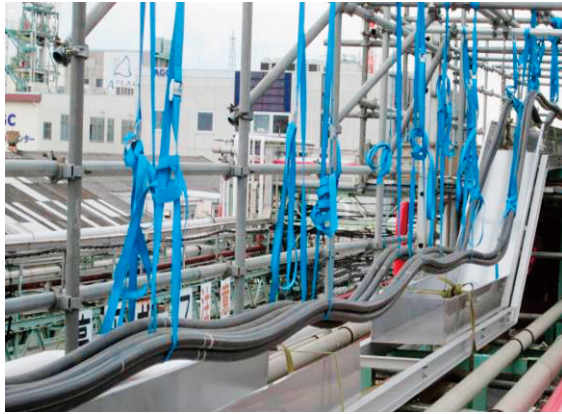
図1 既設ケーブル吊り上げ状況

更新対象の高圧ケーブルは既設ケーブルラックを撤去し、ケーブルダクトを更新して敷設を行った。一旦既設ケーブルラックの撤去を行うため、既設ケーブルラックの上部に門型の足場を設置し、その足場からバンドにて、既設高圧ケーブルの吊上げを行った。（図1）吊上げる際は、ケーブルに高電圧が印加されている為、ケーブルが損傷しないように注意を払った。その後既設ケーブルラックの撤去を行いケーブルダクトの取付を行った。

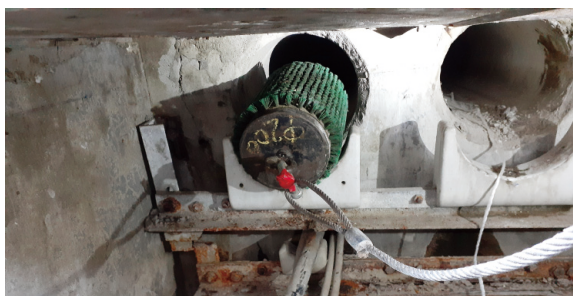
図2 管路導通点検用器具(ボビン)

ケーブル撤去、切断する際は、両端から無電圧・導通確認を行い、マーキングをした上で作業を行った。またケーブル撤去の際に管路の健全性を確認するために図2のようなボビンを使用した。ボビンが管路の端から端まで通過出来ることを確認し、埋設配管の健全を実証した。

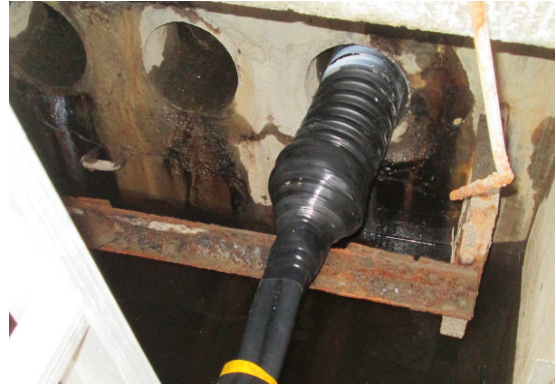
図3 保護管敷設及び止水処理状況

ボビンにて管路の健全性を確認した。結果、管路内にガレキ層が多数見受けられたため、ケーブル被覆保護を目的として250φの既設埋設管の中に150φのFEP管を新たに敷設した。またケーブル敷設後、新規に敷設した埋設管路内に泥水が溜まることを防ぐため、止水処理を行った。

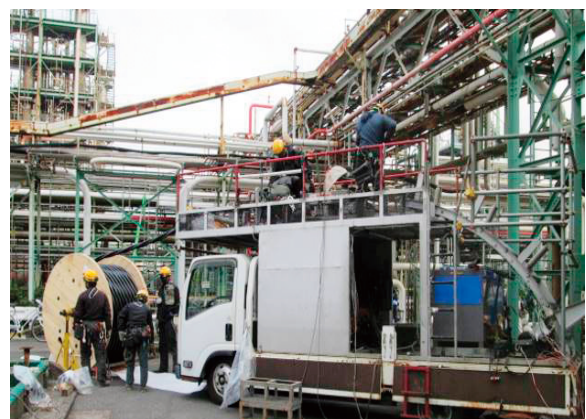
図4 ケーブル延線車での作業状況

新設特高ケーブルの敷設を行う際に、ケーブルサイズが太く、人力では敷設出来ないため、ケーブルルートにケーブルコロを各所に仮設し、ケーブル延線車を用いて敷設を行った。（図4）ケーブル敷設する際は各コーナー部に人員を配置し、敷設時にケーブルがルートから外れていないか、またケーブルが傷ついていないかを確認しながら敷設を行った。

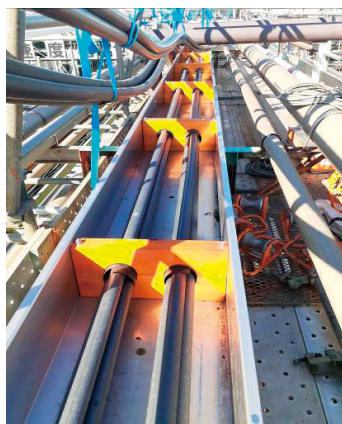
図5 ケーブルダクト内クリート取付状況

本工事では構内の特高変電所と 6 か所の電気室間で 22kV 特高ケーブル 1 条 (250sq) と 6.6kV 高压ケーブル 9 条 (325sq-1C 6 条, 100sq-3C 1 条, 38sq-3C 2 条) の合計 3,000m のケーブル敷設を行った。ケーブル敷設後はケーブルに損傷が無いとその都度絶縁抵抗確認を行った。ケーブル敷設が終端まで完了した段階で、インピーダンス不均衡状態防止を目的としたクリートをケーブルダクト内に設置して、ケーブルを固定した。(図5)

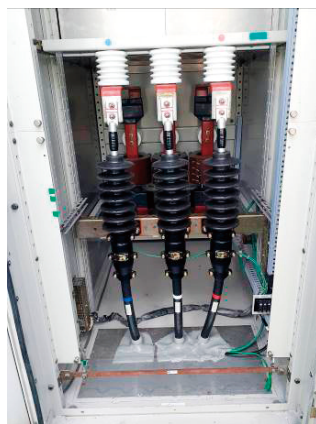
図6 ゴムとう管形端末処理

ケーブル切替工事は、2021年定修工事期間中の各電気室の停電日に行った。停電日は、短い期間で1日しか取れない電気室もあったため、最大4班にて端末処理を行った。22kV 特高ケーブルの端末処理ではゴムとう管形を使用した。

特高・高压ケーブルの端末処理を行う際は、認定資格を持った作業員が行い、絶縁体表面の洗浄、指定長での被覆剥き等の適正な施工手順にて行った。

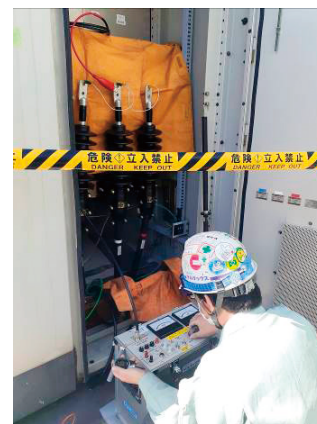
図7 絶縁耐力試験状況

端末処理を行った後に、各々の特高・高压ケーブルに対して外観検査、導通試験、相確認、遮蔽層抵抗測定、絶縁測定、絶縁耐力試験を行った。絶縁耐力試験は直流耐力試験とし、22kV特高ケーブルにはDC57,500V、6.6kV高压ケーブルにはDC20,700Vまで昇圧して10分間の絶縁耐力試験を行った。(図7)

試験電圧=最大使用電圧×1.5倍×2倍(直流試験の場合)

試験電圧=最大使用電圧×1.25倍×2倍(直流試験の場合)
