診断・解析技術を駆使した回転機械の最適整備

劉 信芳（技術本部 技術部）

石岡 諭（第一事業本部 大阪事業所）

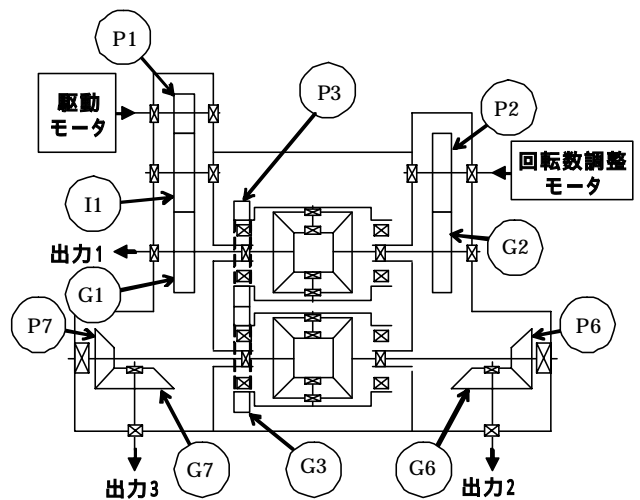
図 1 歯車装置全体の概略

は生産ラインの主駆動機で運転時に異常音が発生していた。この装置に突発停止が発生した場合、工場全体の稼働ができなくなる。歯車の数は 19 個あり、2 入力 3 出力の複雑な駆動用減速装置である。駆動モータ (P1 側) は出力 250kW の 3 相誘導電動機であり、インバータによる可変速である。診断時の回転数は約 720rpm であった。回転数調整モータ (P2 側) と 2 組のデファレンシャルギアにより各出力軸の回転数を調整する。
