大型定期検査・回転機械保全工事への取り組み

2.1 事例1：スチームタービン仕切板の割れ

2.2 事例2：ブロワのアンバランス

2.3 事例3：ファンインペラのボス部割れ

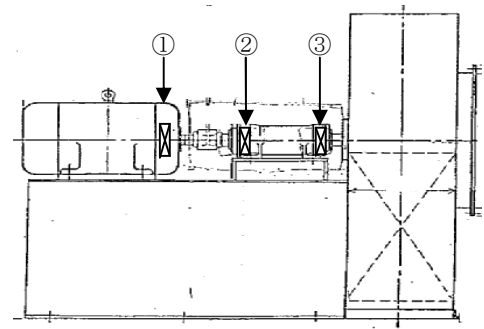
図5 ブロウ概略図と測定箇所

ブロウ概略図と測定箇所(軸受部 3箇所①~③)を図5に示す。それぞれの水平、垂直方向計6箇所について測定した。アンバランスの場合、水平方向に特徴が出るため、垂直方向の振動測定結果の記載は省略する。

バランス修正前は変位、速度全て注意値であった。バランス修正後は2010年7月の異常無しの状態と比較して振動レベルが大きく低下し、良好なレベルとなり異音もしなくなった。

このブロワは2005年度定検で機器一式を更新したものであるが運転から2年経過後に異音が発生しており、2008年度の定検でインペラのダスト付着によるバランス修正を実施している。2008年のインペラのバランス修正後2年4ヶ月で再度異音が発生しているため、次回からこのブロワについては2年ごとの定期点検実施を提案した。

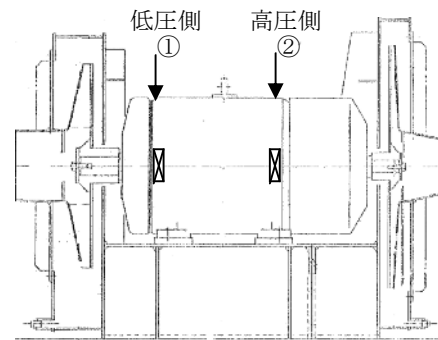
図7 ファン概略図と測定箇所

ファン概略図と測定箇所(軸受部2箇所①、②)を図7に示し、それぞれの水平、垂直方向計4箇所について測定した。アンバランスは水平方向に特徴が出るため、前項のブロワ同様に垂直方向の振動測定結果の記載は省略する。

検査をした結果、低圧側インペラのボス部側溶接止端部に長さ約45mmの割れが発見された。その状況を図8に示す。お客様の基準では4mm以上の割れは使用不可であるため、溶接補修を実施し、PT再検査を行った結果にて合格と判断した。補修後のPT検査の状況を図9に示す。
