# 製鉄設備における回転機械の設備診断事例

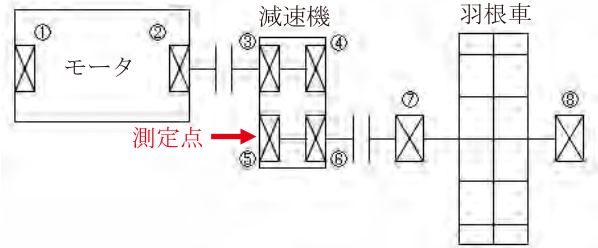
図1 事例1の機器概略図

図1に機器概略図、図2に測定点⑤（減速機従動軸モータ側軸受）軸方向の振動波形を示す。

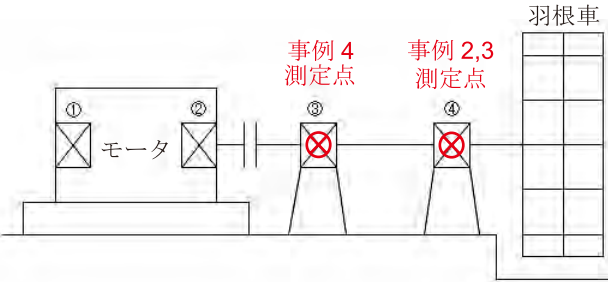
図3 事例2, 3, 4の機器概略図

し、試運転を行った際は問題なかったが、実運転開始後に振動過大となり、アンバランス以外に原因があると推測し、精密診断を実施した。診断の結果、基礎ボルトの損傷を発見し、長年にわたり高いレベルにあった振動を大幅に低減することができた。

図3に事例2, 3, 4の機器概略図を示す。図4に基礎ボルト破損時、図5に基礎ボルト補修後の測定点④（ランナー軸反駆動側軸受）水平方向の振動波形を示す。

事例4は、熱ガスブロワーの振動値が高かったため、お客様から依頼を受け、精密診断を実施した。図8に測定点③（ランナー軸駆動側軸受）水平方向の振動波形を示す。

| 表3 精密診断の結果・対策・最終確認結果 | | | |
|---|---|---|---|
| 事例2 | 熱膨張による軽度のアンバランス<br>+ 基礎強度不足 | 基礎ボルトの損傷を発見<br>⇒ ボルト補修 | 振動値が大幅に低下 |
